# **انتهاكات الإرهاب لمواقع التراث الحضاري في الموصل كنائس حوش البيعة أنموذجاً**

## **The Impact of Armed Conflicts on Cultural Heritage Sites in Mosul The Churches of Hosh al-Bay'a as a Model**

Among the sites documented was the Church Complex of Hosh alKhan (Hosh alBay'a) in the city of Mosul. All these violations were documented as a testament to one of the darkest historical phases that swept through Iraq.

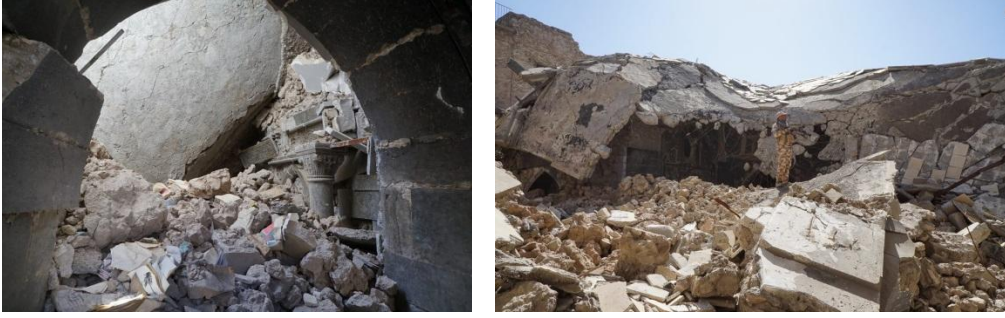
لوح (٤)

وتسببت هذه العمليات بالضرر الأكبر للكنيسة، وبالرغم من تعرض منطقة حوش البيعة لضربات جوية عنيفة ومباشرة أدت إلى هدم مباني عديدة فيها، لا سيما كنيسة الطاهرة للسريان الكاثوليك، إلا أن كنيسة الطاهرة للسريان الأرثوذكس ظلت بعيدة عن تلك الضربات، إنما أصابها نوع آخر من الاطلاقات، فيبدو أن ثمة معارك وصدامات مسلحة جرت عند الكنيسة بين القوات الأمنية ومسلحي تنظيم داعش تسببت بإلحاق أضرار جسيمة بها، فقد تعرضت لخراب كبير أدى إلى انهيار أجزاء من مبنى الكنيسة، وتظهر آثار الاطلاقات النارية بكثافة على جدرانها الداخلية مما تسببت بسقوط أجزاء واسعة من زخارفها وكسوتها المرمية التي كانت تزين تلك الجدران، وقد ملأت قطع الرخام والمرمر المتناثر أرضية الكنيسة (الألواح ٤، ٥).

انهيار السقف وركام المبنى نقلاً عن: (زكريا هاشم وآخرون، ٢٠٢٤، ٢٨ / ١٣٩)

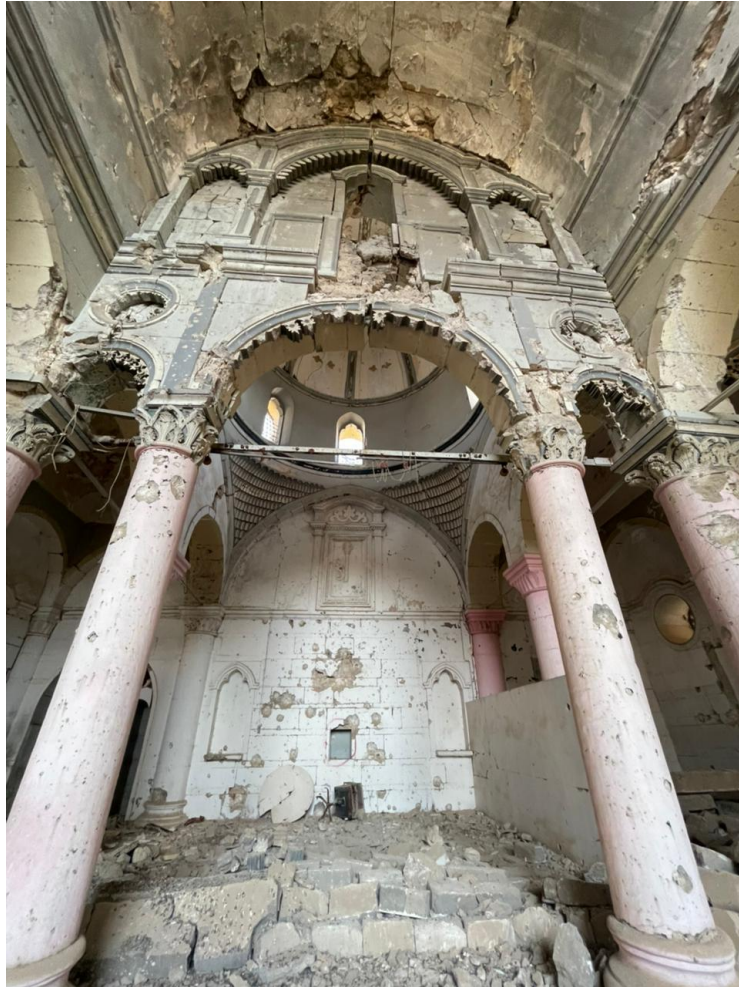
لوح (٥)

وشملت أعمال التنظيم تجاه الكنيسة تدمير كامل للمذابح الثلاث التي تضمها الكنيسة، لاسيما مذبحها الرئيس الذي اشتهر بجمال زخارفه واتقان عمله.

تدمير كامل للمذبح نقلاً عن: (زكريا هاشم وآخرون، ٢٠٢٤، ٢٨ / ١٣٩)

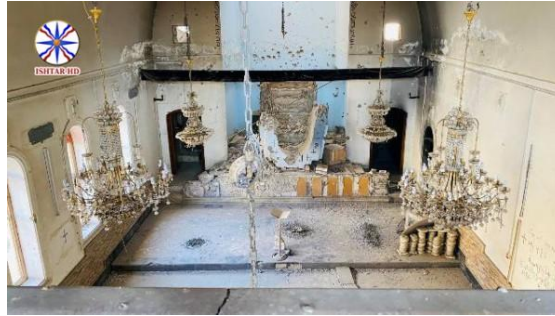
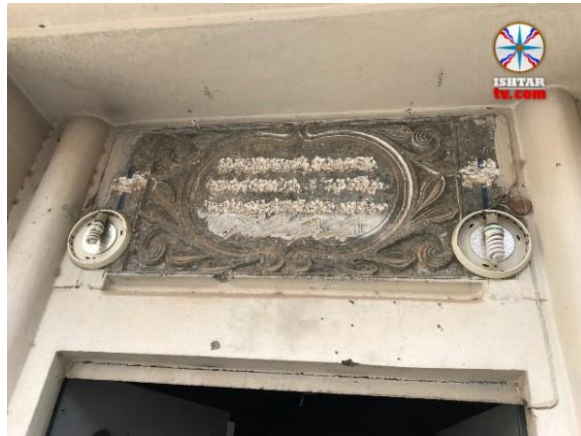
لوح (٧)

تعرضت الكنيسة للتخريب على أيدي عناصر تنظيم داعش، إذ قاموا بنزع الصليبان من على جدران الكنيسة، وطمس جميع أيقوناتها، وتكسير لوحاتها التي كانت تزين الكنيسة، ومن أبرزها تدمير المذبح الرئيس للكنيسة والمعمول من الرخام والمزين بزخارف جميلة، وحرقت الأجنحة

والمرافق الإدارية الملحقة بالكنيسة، فضلاً عن طمس جميع الكتابات الموجودة على جدران الكنيسة ومن أبرزها اللوحة التأسيسية للكنيسة أعلى مدخلها الرئيس، وجاءت تلك الأعمال استناداً إلى الفتوى التي أصدرها ديوان القضاء في تنظيم داعش وفق الكتاب ذي العدد ١٠ الصادر بتاريخ ١٩ رمضان ١٤٣٥ الموافق ١٧ تموز ٢٠١٤م  
(www.youtu.be/1NE5\_AvTwdg?si=ph2n40ieLVPRv1Sf) (لوح ٧).

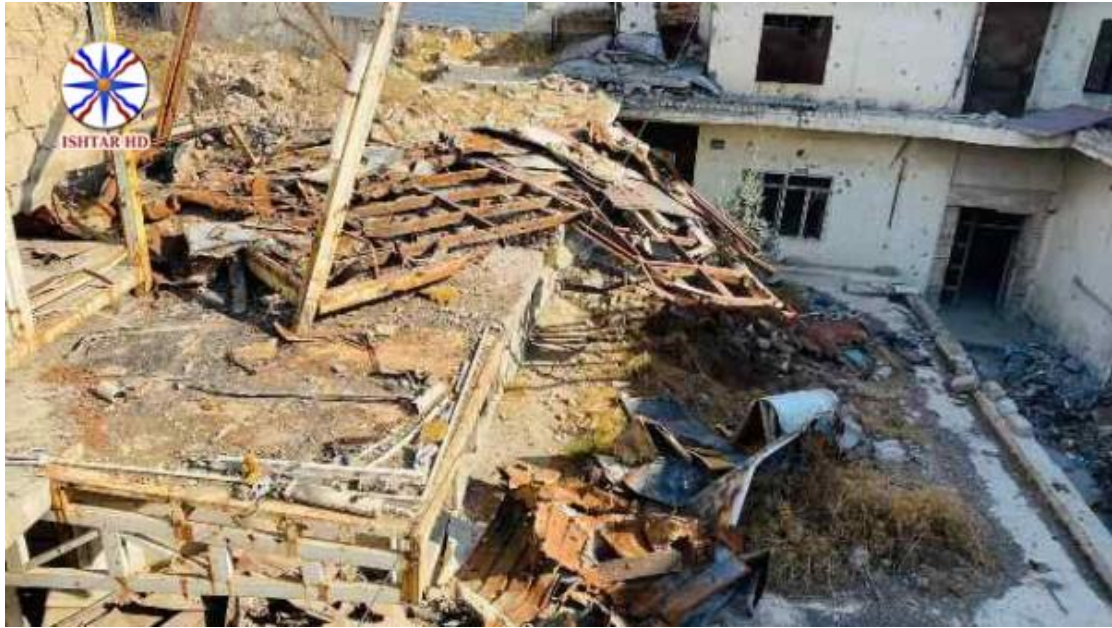
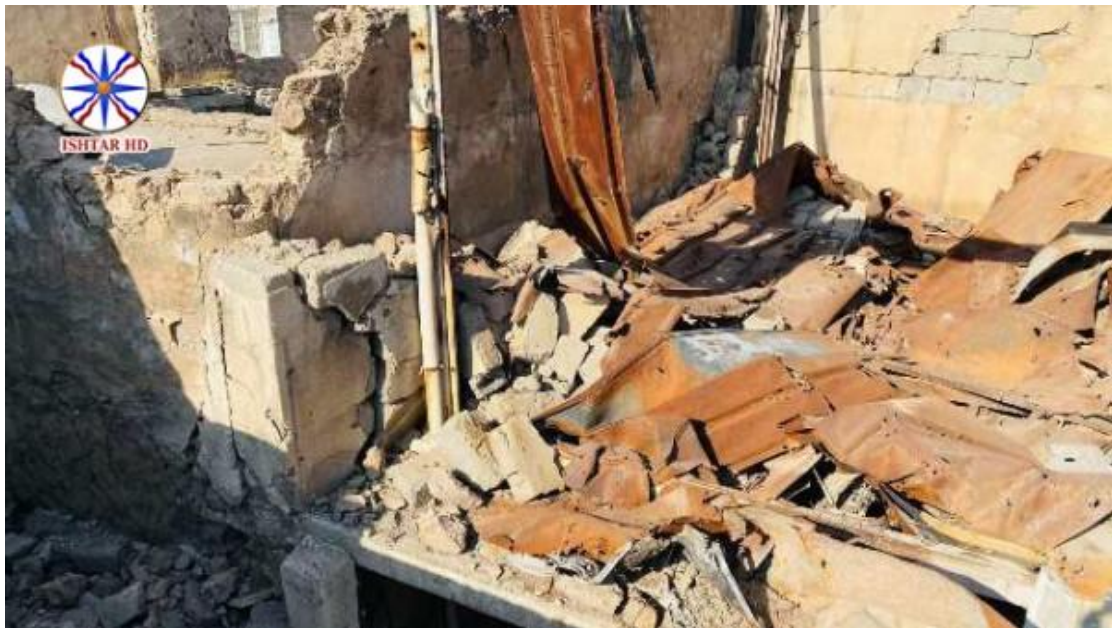
وابان فترة عمليات تحرير الموصل في شهر أيلول قامت عصابات داعش بافتعال حرائق في حزيران ٢٠١٧م، داخل بعض أجزاء الكنيسة الغير مدمرة وذلك لتعتيم رؤية طيران التحالف (لوح ٨).

لوح (٨) بقايا الركام في باحة كنيسة الأرمن الأرثوذكس

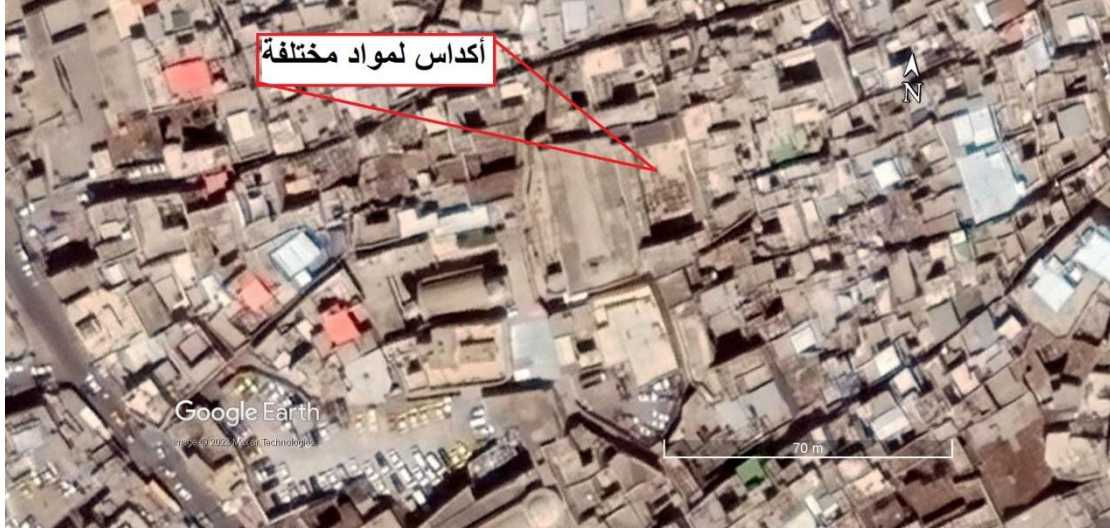
لوح (١٠)

أما الكنيسة فقد قاموا عناصر التنظيم بتحطيم القبور الموجودة في الكنيسة، وتشويه كل واجهات القبور، وتظهر الصور الجوية أن التنظيم قام، على ما يبدو، بمحاولة العبث ببنية الكنيسة فنشاهد بدءاً من صور (Google Earth) يوم ٢٩ آب ٢٠١٥م، وجود أكداش من المواد في الفناء الداخلي الواقع شرق الكنيسة ربما كانت بقايا أثاث الكنيسة أخرجها أعضاء التنظيم لاستغلال قاعات الكنيسة لأعمالهم الأخرى (لوح ١٠)، كما تظهر صور أخرى قيام عناصر التنظيم بهدم جزء من قبة الكنيسة خلال المدة ما بين ١٦ - ٢١ تشرين أول ٢٠١٦م، ثم تبع ذلك إحداث شق طولي في سقف الكنيسة خلال الأسبوع الأخير من نفس الشهر، وتظهر آثار ذلك الشق في صور (Google Earth)، ويبدو أن عرض ذلك الشق بلغ نحو ثلاثة أمتار، وبطول بلغ نحو أكثر من (٢٠ م) (لوح ١١)، ومن الغريب أن أي من المختصين العاملين في مجال إعمار الكنيسة لم ينتبه لتلك الفتحة، حتى غننا لم نهتدي إلى السبب وراء ذلك الإجراء الذي قام به عناصر التنظيم ولم تسعفنا المعلومات التي تم جمعها من أهالي المنطقة في تفسير ذلك، بسبب انغلاق منطقة حوش البيعة بالكامل أمام أهالي الموصل فلم يكن يُعلم ما يجري بداخلها من أحداث.

أكداش لمواد مختلفة في باحة كنيسة الطاهرة للسريان الكاثوليك نقلاً عن: Google Earth

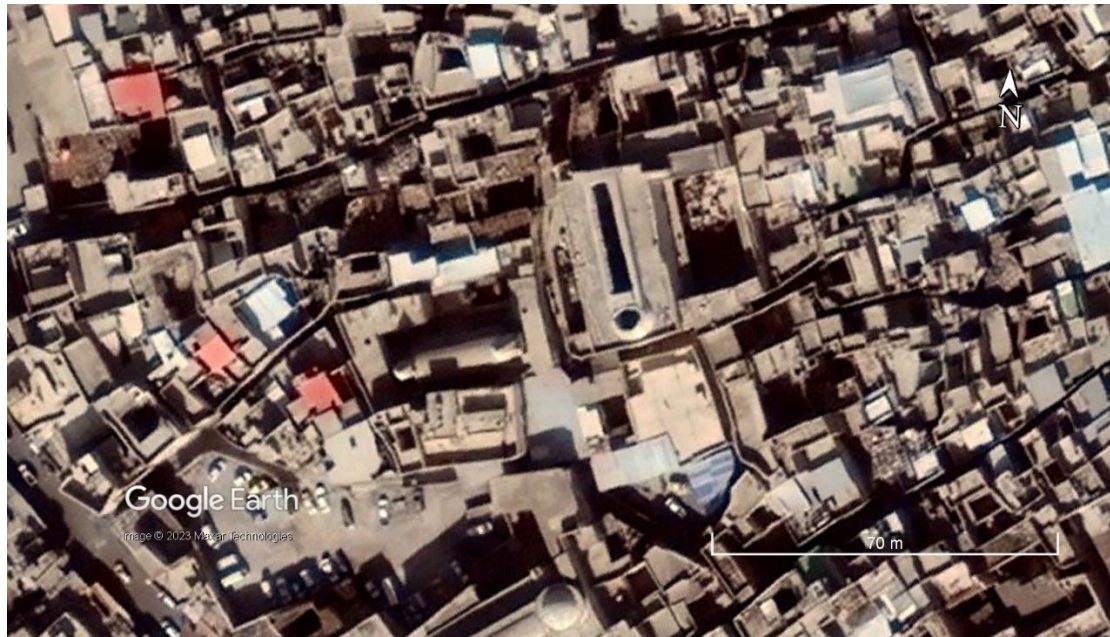
لوح (١١)

إزالة جزء من سقف كنيسة الطاهرة للسريان الكاثوليك نقلاً عن: Google Earth

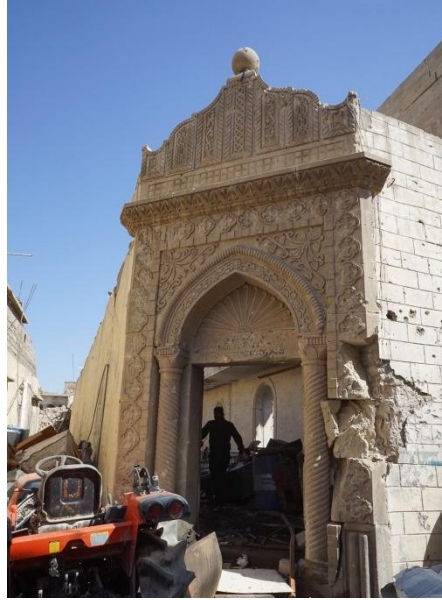
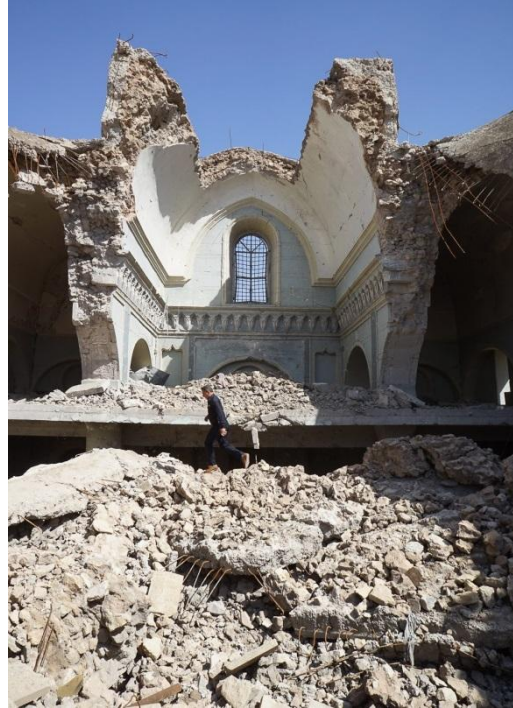
وجاء التدمير الأكبر للكنيسة أثناء العمليات العسكرية التي صاحبت معركة تحرير الموصل ٢٠١٧م، فقد ظلت الكنيسة، مع باقي منشآت حوش البيعة، بعيدة عن مرمى النيران حتى بداية تموز ٢٠١٧م، حين تعرضت المنطقة بالكامل لضربات عنيفة ومباشرة غير معروفة، ربما كانت ضربات جوية، أدت إلى انهيار جزء كبير من مبنى الكنيسة لا سيما في القسم الجنوبي منها، فسقطت القبة بالكامل، مع انهيار أغلب سقف الكنيسة، ويبدو أن إصابتها كانت جراء أكثر من ضربة لأن التدمير أدى إلى انهيار القسم الأوسط والجنوبي من بناية الكنيسة، ويظهر من الصور الجوية أن توقيت الضربة كان ما بين ١ - ٤ تموز ٢٠١٧م، ولم يتبق من القسم الغربي من الكنيسة سوى الجدران الخارجية مع أجزاء من السقف في الجهة الشمالية الشرقية (لوح ١٢).

لوح (١٢) الأضرار التي أصابت كنيسة الطاهرة للسريان الكاثوليك  
أ - مدخل الكنيسة الرئيس

ب - بقايا الجهة الشمالية من الكنيسة

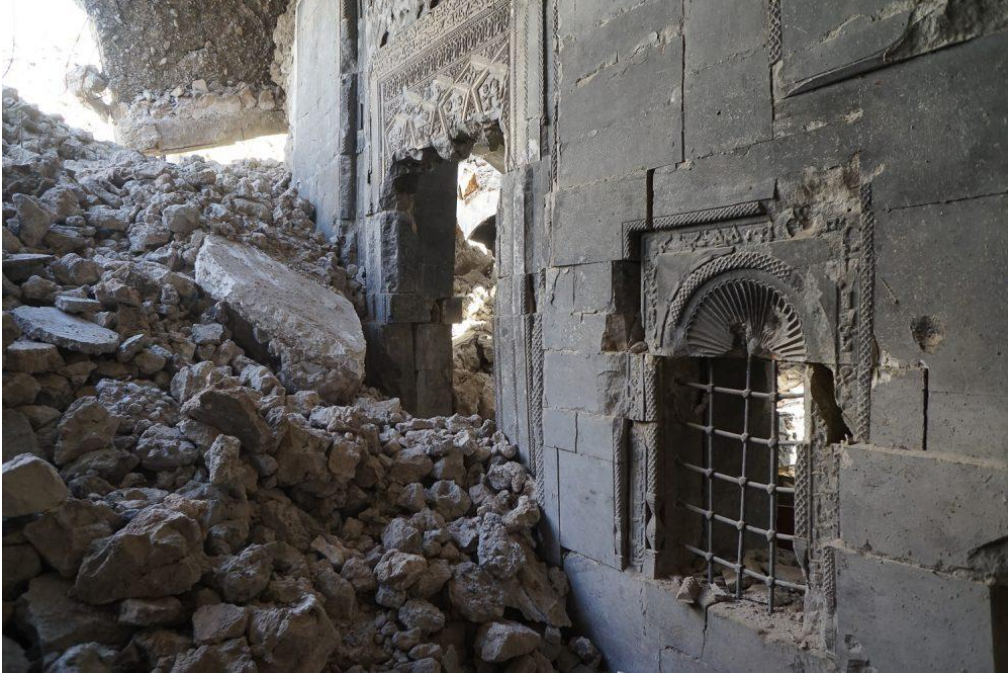
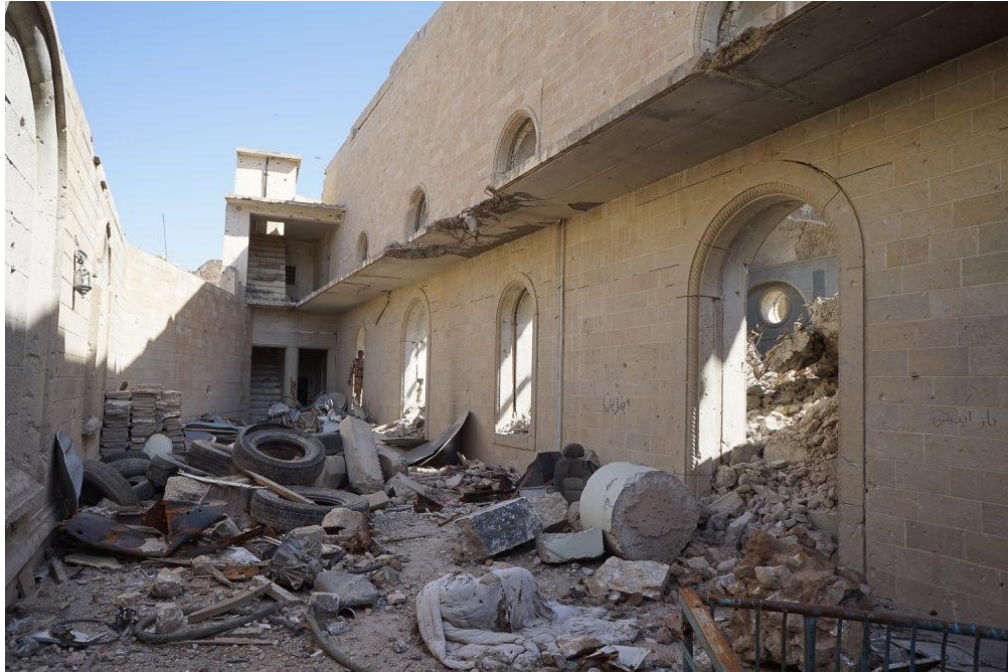
وبعد انتهاء عمليات تحرير الموصل ٢٠١٧م، ظهر الدمار الكبير على الكنيسة بشكل يثير الأسف على واحد من أبرز الصروح الدينية في مدينة الموصل، نتيجة الأعمال العسكرية التي صاحبت تحرير الموصل، فقد اتخذها عناصر التنظيم مقراً لمهاجمة القوات الأمنية العراقية، وموقعاً تحصنوا فيه أثناء ذلك، مما جعلها هدفاً للقصف المدفعي والضربات الجوية، وأدت تلك الأعمال إلى تدمير كبير في مبنى الكنيسة فانهار سقف الكنيسة بالكامل وأصيبت باقي مرافق الكنيسة بأضرار بالغة، فكانت الساحة الشرقية للكنيسة بما فيها من اعمدة الأروقة وجدران الغرف متضررة بشكل كبير نتيجة ما أصابها من قذائف مدفعية أو صواريخ طائرات (لوح ١٣).

لوح (١٣) جوانب من بقايا الكنيسة  
أ - أحد أبواب الكنيسة المرممية

ب - الجهة الغربية من الكنيسة

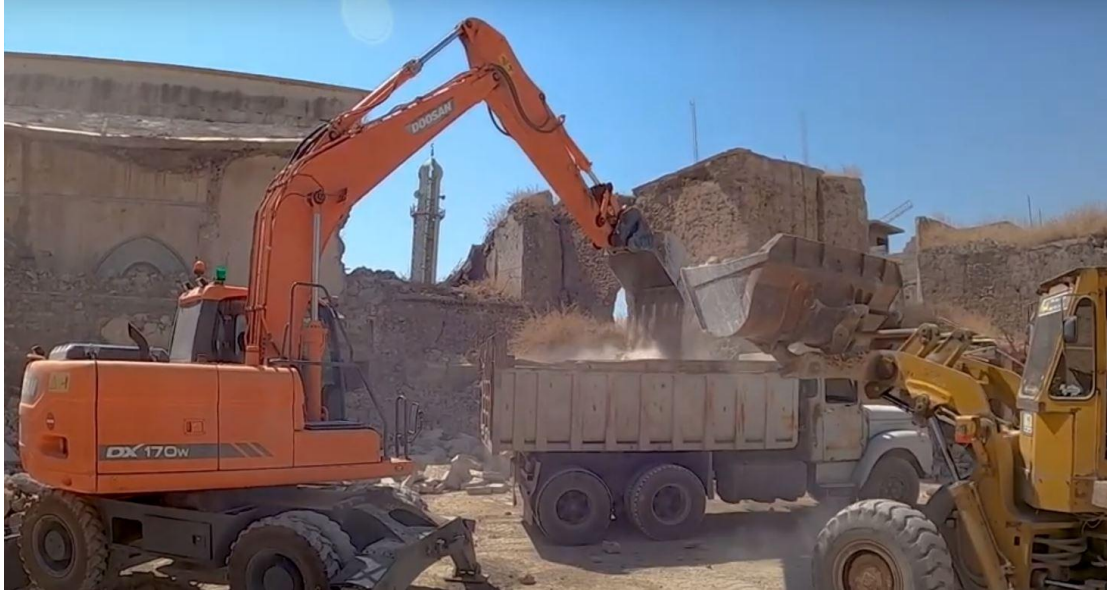
#### لوح (١٤)

وبعد تحرير المدينة بدأت الأعمال لإعادة إعمار الكنيسة من قبل منظمات دولية، فتولت إحدى الشركات أعمال التنظيف ورفع الأنقاض والركام من موقع الكنيسة وتطهيرها من الألغام والقنابل غير المنفلة باستخدام الآليات الثقيلة، وتهيئة الموقع لإعادة البناء، إلا أن الطريقة التي تمت بها تلك العملية لم تكن مدروسة إنما عبثية وبعيدة عن المعايير المتبعة في التعامل مع المباني الأثرية والتاريخية (لوح ١٤)، فتم رفع الأنقاض بصورة عشوائية غير مبالين بقدسية المكان وحرمة لا الدينية ولا الأثرية، وقد تسبب العمل بتلف كبير للكنيسة تمثل بهدم مدافن الكهنة تحت الكنيسة، وإحداث أضرار حتى في الكنيسة القديمة المجاورة التي يعود تاريخها إلى القرن السابع للميلاد والتي تحمل اسم مريم العذراء سيدة الانتقال، فضلاً عن إتلاف الأنقاض التي تم رفعها من الموقع بما فيها من قطع رخام ومرمر كانت تزين الكنيسة والتي يمكن إعادة تشكيلها ومعالجتها ووضعها في أماكنها الأصلية، ثم برزت هذه المشكلة مطلع ٢٠١٩م، مما حدا برئيس الكنيسة بإقامة دعوى لدى المحاكم العراقية على المنظمة الدولية، فتم إيقاف أعمال تلك الشركة وتشكيل لجنة تحقيق (الحركة الآشورية الديموقراطية، ٢٠١٩، [www.zowaa.org](http://www.zowaa.org)).

أعمال التنظيف ورفع الأنقاض لاستخدام الآليات الثقيلة نقلاً عن:

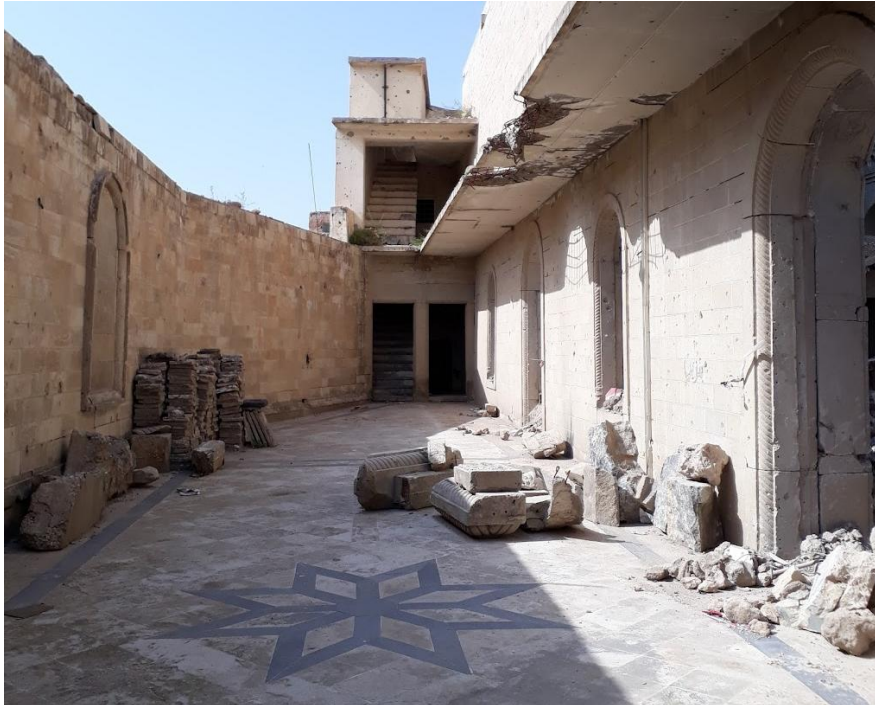
#### لوح (١٥)

الجهة الغربية من الكنيسة بعد رفع الأنقاض نقلاً عن:

استأنفت أعمال التعمير والصيانة في بناية الكنيسة تحت إشراف منظمة اليونسكو العالمية، وجرى التعامل مع بناية الكنيسة بمستوى عال من الحرفية والالتزام بالمعايير والضوابط العالمية، فتم تدعيم الجدران المتبقية للكنيسة في الجانبين الشرقي والغربي منها، وجمع كل بقايا مواد البناء التي استخرجت من أنقاض الكنيسة من حجر ورخام وأخشاب وغيرها، وتم تصنيفها حسب وظيفتها الانشائية، فيما تمت معالجة بقايا الأعمدة الداخلية للكنيسة، فجرى إعادة صيانة ما تم العثور عليه من بقايا تلك الأعمدة ووضعها في مكانها وإكمال نواقصها، وعمل أعمدة جديدة على شكل الأعمدة الأصلية، آخذين بنظر الاعتبار البحث عن مادة رخام متطابقة مع الرخام الأصلي الذي عُملت منه الأعمدة القديمة، كما تمت معالجة أعمال الريازة من رسومات وزخارف كانت تزين جدران الكنيسة وإعادتها إلى سابق رونقها وجمالها، وتمت معالجة جميع شواهد القبور

المتضررة والمعمولة من الرخام والمرمر والتي كانت تزيين جدران الكنيسة (زكريا هاشم، ٢٠٢١)  
(الألواح ١٥ - ١٦).

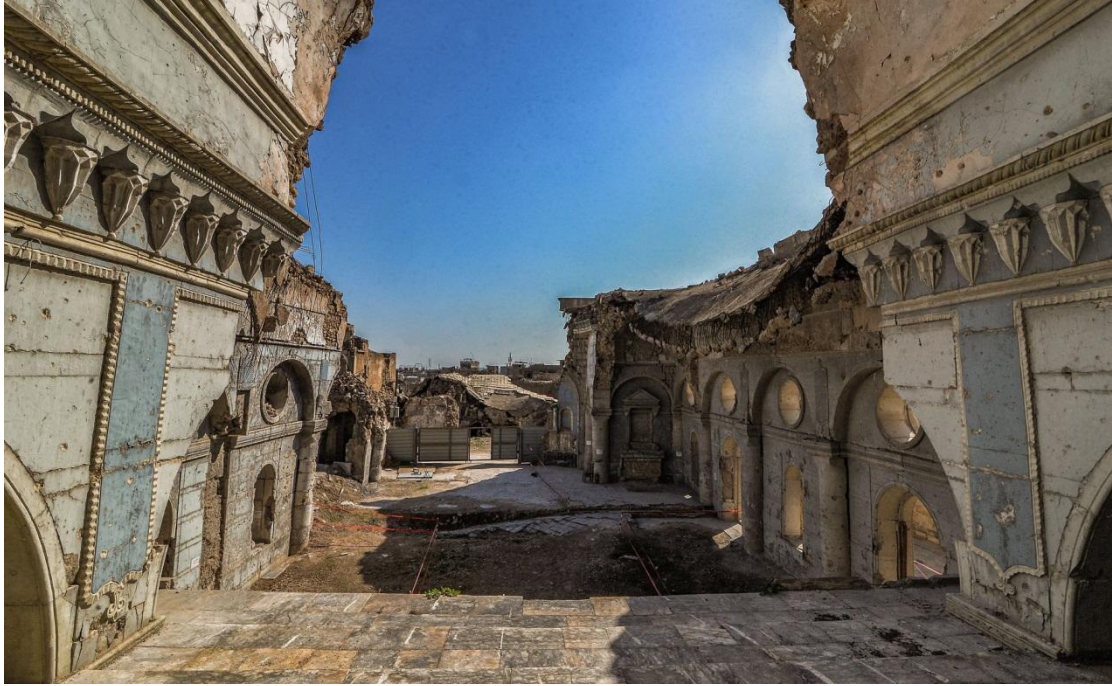
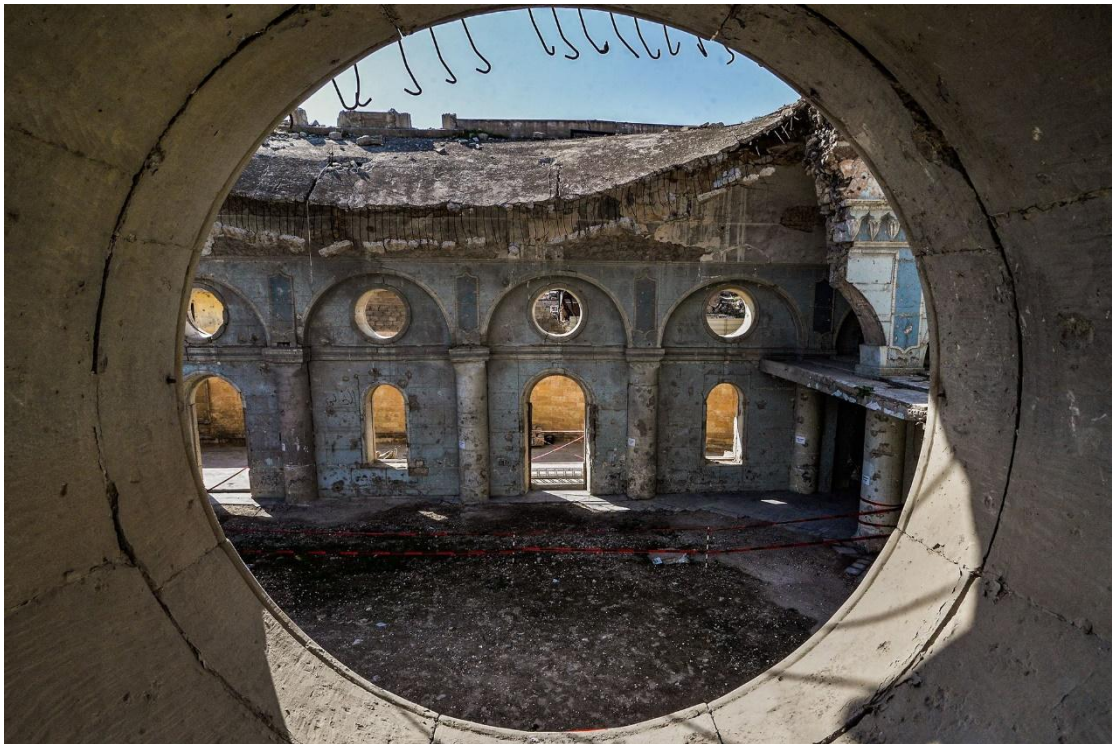
لوح (١٦)

كنيسة الطاهرة للسريان الكاثوليك بعد إتمام عملية التنظيف
