## التجاوزات على شبكات المجاري والماء الصافي وبعض آثارها الصحية في مدينة بعقوبة

م . م سعيد فاضل احمد  
جامعة ديالى . كلية التربية / الاصمعي

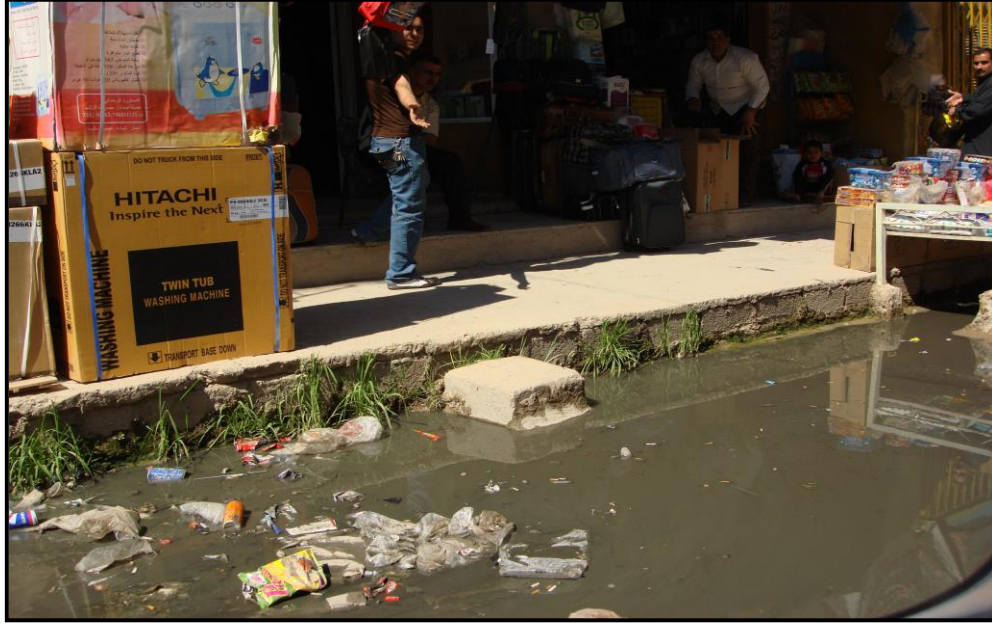
شكل رقم (١)

لهذه الشبكة وتجمع النفايات الصلبة فيها فهي تتعرض للانسداد هنا وهناك وبالتالي تجمع المياه وتسربها الى الشوارع والى باطن الارض (ينظر الشكل رقم ١) .

مياه مجاري ملوثة متسربة

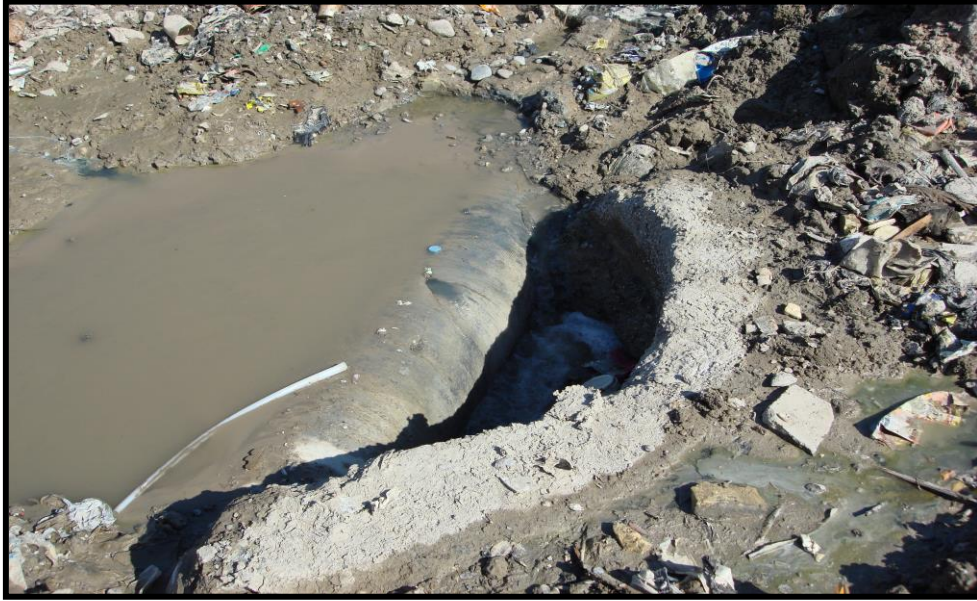
### شكل رقم (٢)

ونظراً لكون شبكة مجاري مياه الامطار غير مصممة لتصريف المياه الثقيلة ولان مشروع مجاري الصرف الصحي هو مشروع غير متكامل فقد ادت هذه التجاوزات الى اختناق هذه الشبكات وبالتالي تسرب هذه المياه الملوثة من الثقوب والفتحات النظامية وغير النظامية ومن التكسرات الى سطح وباطن الارض التي تمتد فيها انابيب شبكة الماء الصافي ، اما بالنسبة الى شبكة المجاري الظاهرية فقد تعرضت هي ايضاً الى التجاوز لنفس الاسباب لضعف خدمة تنظيف هذه الشبكة بشكل مستمر وتكدس النفايات الصلبة فيها بحيث ادى ذلك الى انسدادها وبالتالي تجمع هذه المياه وتسربها الى سطح الارض وباطنها ووصولها الى انابيب شبكة الماء الصافي ( ينظر الشكل رقم ٢ ) .

انبوب ناقل رئيسي للماء الصافي تجمعت فوقه المياه الملوثة

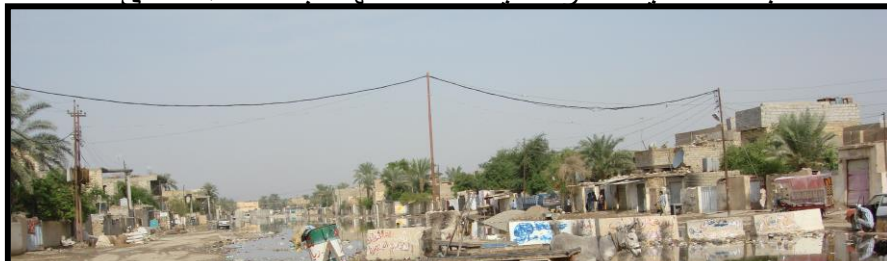
### شكل رقم (٣)

والمحلات التجارية ومختلف الاستعمالات الاخرى على مضخات السحب ( الماطورات ) الكهربائية بسبب الشحة لذا فإنه عند توقف الضخ من المشروع ينخفض ضغط الماء داخل الانبوب وعند تشغيل مضخات السحب في المنازل فإن ذلك يؤدي الى انخفاض الضغط داخل الانبوب وبالتالي تندفع المياه الملوثة المتجمعة قريباً من الانبوب الى داخله من أي منفذ قريب بسبب تغلب الضغط الخارجي على الضغط الداخلي وبالتالي اختلاط هذه المياه الملوثة مع مياه الشبكة وتلويثها<sup>(١٧)</sup> ينظر الشكل رقم (٣) .

تجمعات المياه الملوثة حيث تمتد تحتها شبكة الماء الصافي
