دراسة تأثير البكتريا المختزلة للكبريت على الخرسانة المسلحة  
 أ.د. عامر محمد ابراهيم<sup>١</sup> أ.د. عدنان نعمة عبد الرضا<sup>٢</sup> سجي محمد محسن<sup>٢</sup>  
 دراسة تأثير البكتريا المختزلة للكبريت على الخرسانة المسلحة

## **A Study Of The Effect Of Sulfur-Reducing Bacteria On Reinforced Concrete**

Received 4 November 2013 ; Accepted 21 November 2013

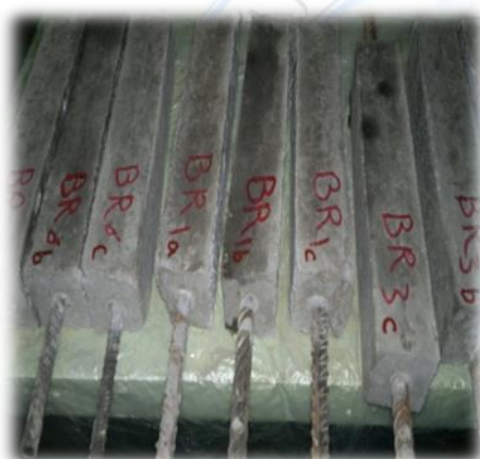
شكل (٢) يوضح النماذج الخرسانية المسلحة المستخدمة

- ٣- النماذج الخرسانية المسلحة :- تم عمل النماذج الخرسانية في مختبر الفحوصات الإنشائية التابع لقسم الهندسة المدنية -كلية الهندسة -جامعة ديالى، حيث تم تصميم نوعان من الخلطة (الاعتيادية ذات مقاومة انضغاط ٣٤.٦٨ ميكاباسكال وعالية المقاومة ذات مقاومة انضغاط ٤٥.٥١ ميكاباسكال)، إذ تتألف الخلطة من مواد مختلفة كما في الجداول (1) و(2)، وان القوالب المستخدمة لصب النماذج مواشير تتراوح أبعادها 30×6×6 cm مع تسليح النموذج باستخدام حديد تسليح بوضعيات مختلفة، وأثناء عملية الصب تم وضع النماذج على جهاز الهزاز الكهربائي Vibration لطرح الفقاعات الهوائية من النموذج وتسويته في القالب بعدها حفظت النماذج في درجة حرارة الغرفة لمدة ٢٤ ساعة، حيث تم استخراجها من القالب لغرض استخدامها في تجارب اختبار سرعة التآكل في الخرسانة المسلحة بفعل البكتريا المختزلة للكبريت ويوضح شكل ٢ النماذج الخرسانية المسلحة المستخدمة.

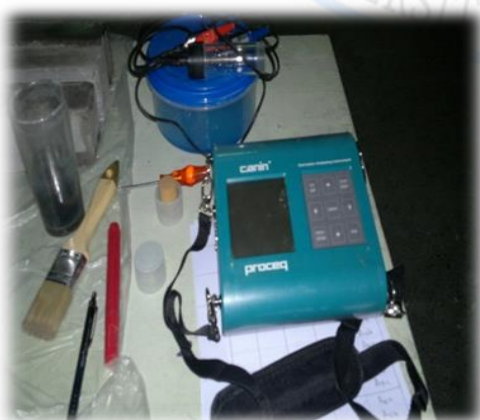
شكل (٤) جهاز Half cell potential

يستخدم هذا الجهاز لقياس الجهد على سطح الخرسانة المسلحة ليعطي فكرة عن حالة الصدأ في حديد التسليح كما موضح في الشكل ٤، إذ تم تحضير النماذج الخرسانية للقياس عن طريق ترطيب السطح الخاص بالقياس عدة مرات لنحصل على رطوبة كافية، أما المحلول الخاص بالفحص فهو محلول كبريتات النحاس الذي يحضر من إذابة ٤٠ غرام من تلك المادة في ١٠٠ مل ماء مقطر والذي يوضع داخل الالكتروليد الخاص بالجهاز والذي يربط إلى الجهاز مباشرة وفي المقابل يوجد قطب آخر يربط من جهة بالجهاز والجهة الأخرى تربط إلى حديد التسليح في النموذج وبمجرد وضع الالكتروليد على السطح الرطب يبدأ الجهاز بالقراءة وتسجيل النتيجة عند استقرار القراءة والتي تقاس بملي فولت. إذا كانت القراءة أقل من -٢٠٠ ملي فولت تعني احتمالية واطئة لحدوث الصدأ، أما إذا كان فرق الجهد بين -٢٠٠ إلى -٣٥٠ ملي فولت تعني صدأ فعال لكن غير مؤكد، أما إذا كان فرق الجهد أكبر من -٣٥٠ ملي فولت تعني احتمالية عالية لحدوث الصدأ (Chansuriyasak et al., 2010).

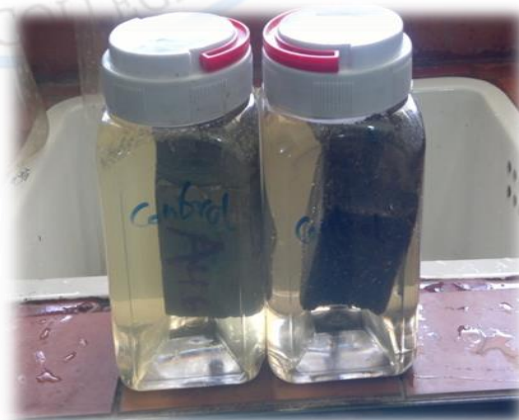
شكل (٣) النماذج الخرسانية في أثناء فترة الحضان قبل ظهور النمو

تم اختبار تأثير الجراثيم المختزلة للكبريت على حدوث التآكل في الخرسانة المسلحة من خلال تصميم بيئة مصغرة لنمو تلك الجراثيم ووضع النموذج الخرساني بداخلها حيث تم استخدام علب بلاستيكية سعة ١٥٠٠ مل لغرض أتمام عمل الزرع والحضن للنموذج بداخلها كما موضح في الشكل ٣. إذ تمت التجربة عدة مرات شملت المرة الأولى عدم تعقيم النموذج الخرساني حيث تمت الزراعة مباشرة مع مراعاة استخدام الغازات وتوفير الظروف اللاهوائية وبالمقابل تم عمل عينات سيطرة لغرض المقارنة، أما عملية الزرع الثانية شملت تعقيم النموذج الخرساني بجهاز الموصدة تحت درجة حرارة ٣٧ م° ولمدة نصف ساعة، أما العلب البلاستيكية فعمقت بالكحول ٧٠% وتم الزرع بنفس الطريق السابقة مع وجود عينات سيطرة أيضا وحضنت النماذج تحت درجة حرارة الغرفة ولمدة ستة أشهر، حيث تم قياس
