## Grouting of soil Decreases the Engineering problems by changin the Water table of Al-Abbas Holy Shrine

### أعمال حقن التربة تقلل من المشاكل الهندسية لتغير مناسيب المياه الجوفية في العتبة العباسية المقدسة

د.عمار جاسم محمد الخفاجي

القي البحث في المؤتمر البيئي الاول لكلية العلوم في جامعة كربلاء عام 2011

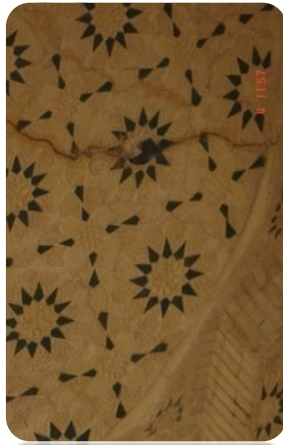
اللوحة 4  
تشققات في القبة عند باب  
الإمام موسى الكاظم (ع)

فقد بدأت العديد من المشاكل الإنشائية في الظهور للعيان مثل تشقق وهبوط الأبنية settlement وتخسف الطرق وانتفاخها والتكسر في القباب والجدران (اللوحة 2، 3، 4) لذا أصبح من الضروري جدا إعطاء كل الاهتمام للدراسات التي تتناول العوامل التي تؤثر على إقامة المشاريع الهندسية من النواحي التصميمية والتنفيذية وكذلك العوامل التي تساعد على الحفاظ على ديمومة المشاريع والمنشآت الهندسية المقامة وتعتبر التربة soil من أهم هذه العوامل التي تكتسب الأولوية في مثل هذه الدراسات . كان لابد من المعالجة للتربة من خلال ملا الفجوات ومناطق الضعف فيها لتحسين المواصفات الهندسية للتربة قبل القيام بمشروع التسقيف الهندسي من خلال تنفيذ مشروع حقن التربة للعتبة العباسية المقدسة<sup>(4)</sup>.

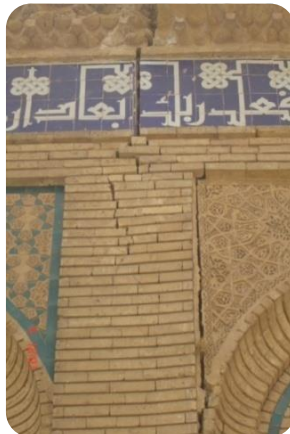
اللوحة 3  
التشققات في الجدار الخارجي  
قرب باب المضيف

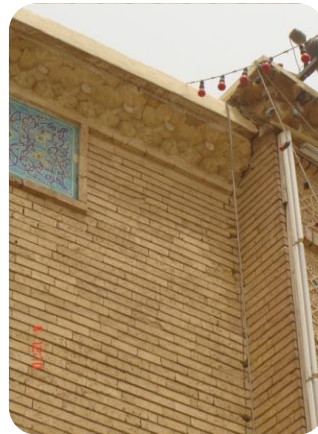
اللوحة 2  
تشقق في جدار السور الخارجي  
باب الإمام موسى الكاظم (ع)

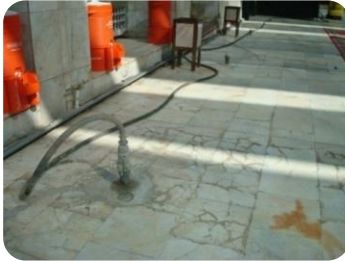
اللوحة 7  
خرطوم الحقن اثناء عملية  
الحقن لاحد ابار الجناح الغربي  
داخل الصحن الشريف

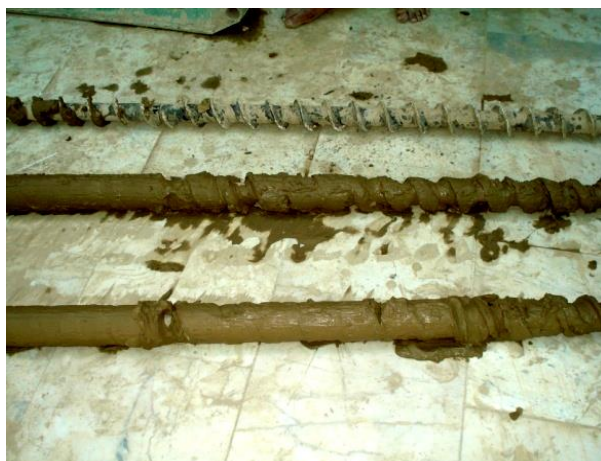
اللوحة 11  
نماذج التربة كما توضحها آلات الحفر (الاوكر)  
للأعماق (1-9) متر

- طبقة الكونكريت تبدأ من سطح الأرض ولغاية (0.8) متر، تليها (2) طبقة الاملائييات (الدفن) تصل إلى عمق 5 متر، ثم تعقبها (3) طبقة طينية يصل سمكها إلى 5.5 متر وتمتد إلى عمق (10.5) متر، وتنتشر التكهفات وأماكن الضعف ضمن طبقة الاملائييات والطين وحددت مواقعها مع العمق من قبل الباحث.
