## الخلاصة

يعد بيت الجنرال البريطاني طاوزند من الأبنية المهمة والتراثية التي لها دور في الأحداث العظيمة لتاريخ العراق الحديث عامة ومحافظة واسط ومدينة الكوت القديمة بصورة خاصة، وقد قسم البحث الى مقدمة ومحاور عدة تناولت فيها توثيق وتسجيل البيت من قبل لجنة البيوت التراثية وبعدها موقع البيت واحداثياته والدراسات السابقة للبيت وعمر وتاريخ المبنى ووصف المبنى عمارياً ووصف الواجهة الشمالية (الشناشيل) وبيان القيمة الاثرية والتراثية للمبنى فضلاً عن الاضرار واسبابها، ومقترح الصيانة العاجلة، ومقترح الحفاظ المستقبلي والخاتمة والمصادر، وعزز البحث ببعض الصور التي ألتقطت بالكامرة الشخصية من خلال الزيارات الميدانية المكررة مع رسم وكشف مخططات المبنى.

## ABSTRACT

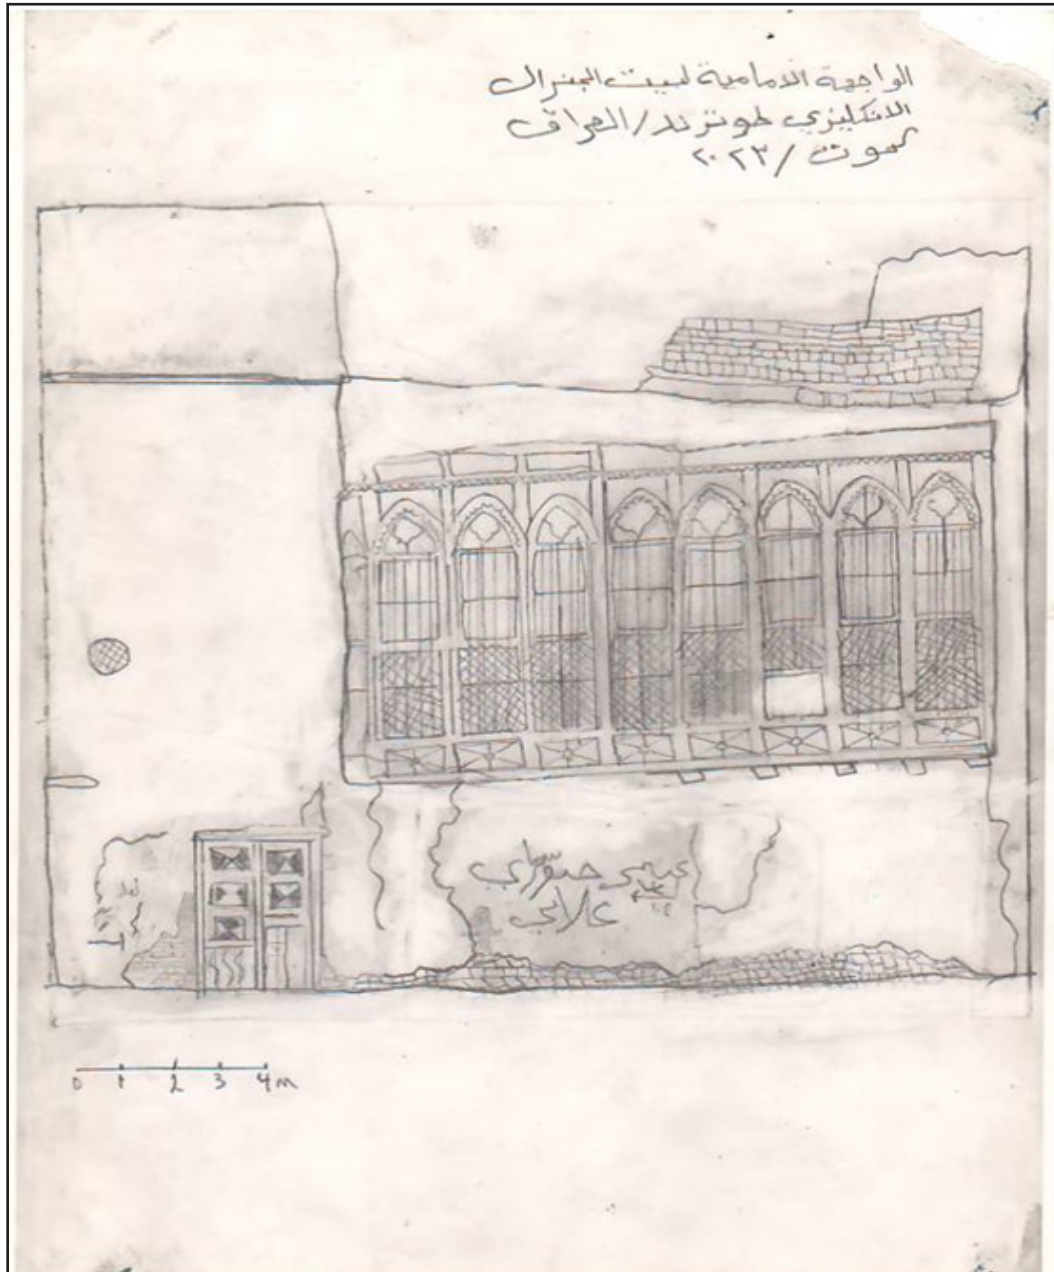
مخطط (1) رسم الواجهة الامامية لبيت طاوزند (رسم الباحث 2023).

يبلغ طول الواجهة الرئيسية للمبنى (14م<sup>2</sup>، 89م<sup>2</sup>)، وارتفاعها يصل إلى (3م<sup>2</sup>، 9م<sup>2</sup>)، (شكل 24) وتوجد في الجهة اليسرى من المبنى مدخل عليه باب خشبي معمول من خشب الساج، والباب مزينة بالمسامير الكبيرة المرصوفة بشكل هندسي وهو ذو مصرعين عليه زخارف هندسية على شكل مثلثات ومعين (شكل 25 أ-25 ب) إذ اشيعت في الفترة العثمانية صناعة الابواب بهذا الشكل الهندسي مع مطرقة نحاسية لطرق الباب ويوجد فيها رسم يمثل طائر الطاووس وللأسف لم تعد موجودة حالياً، و شوهدت لآخر مرة سنة (2010م) ارتفاع الباب (3.6م<sup>2</sup>)، وعرضه (1.8م<sup>2</sup>)، وتضم الباب اشكال هندسية على شكل مربعات، وتقع من الجهة اليسرى من الواجهة فتحة هوائية (مشبكة) لتهوية الحجرة المجاورة للممرات، ويبرز على واجهة البيت شناسيل مخطط رقم (1) عملت على الطراز البغدادي وتعد تحفة معمارية تمتد فوق الشارع معمولة من الخشب ويسد فتحاته الزجاج الملون، حتى تتيح للنساء مشاهدة الحي بالخارج من داخل بيوتهن، وخصوصاً أن الحي مغلق وتصميم البيوت موجه للداخل وليس الخارج وتطل شناسيل بيت طاوزند على الشارع مباشرة طولها (4.39م<sup>2</sup>)، وعلى عرض (9.29م<sup>2</sup>)، (شكل 23) وتتكون من (8) أقسام وقسمين في الجانبين وطول كل شبك (3م<sup>2</sup>)، وعرضه (1.3م<sup>2</sup>)، تعلوها عقود مدببة ومفصصة تفصلها افاريز (عامودية-افقية) معمولة من الخشب الجام والجاوي واضيف عليه الفولاذ الحديد المدور (صياغة الحديد مع الخشب لتدعم قوة الشبائيك عدد كل خانة خمسة أعمدة حديد موزعة بشكل افقي وثلاث موزعة بشكل عامودي لترتيب أعمدة الحديد) ومزجج ومن الاسفل زخارف متناسقة على شكل سعف النخيل ملتهق على بعضها البعض (شكلين 24-27)، ومن الأسباب المهمة التي ادت إلى وضع شناسيل في البناء بصورة عامة وفي بيت

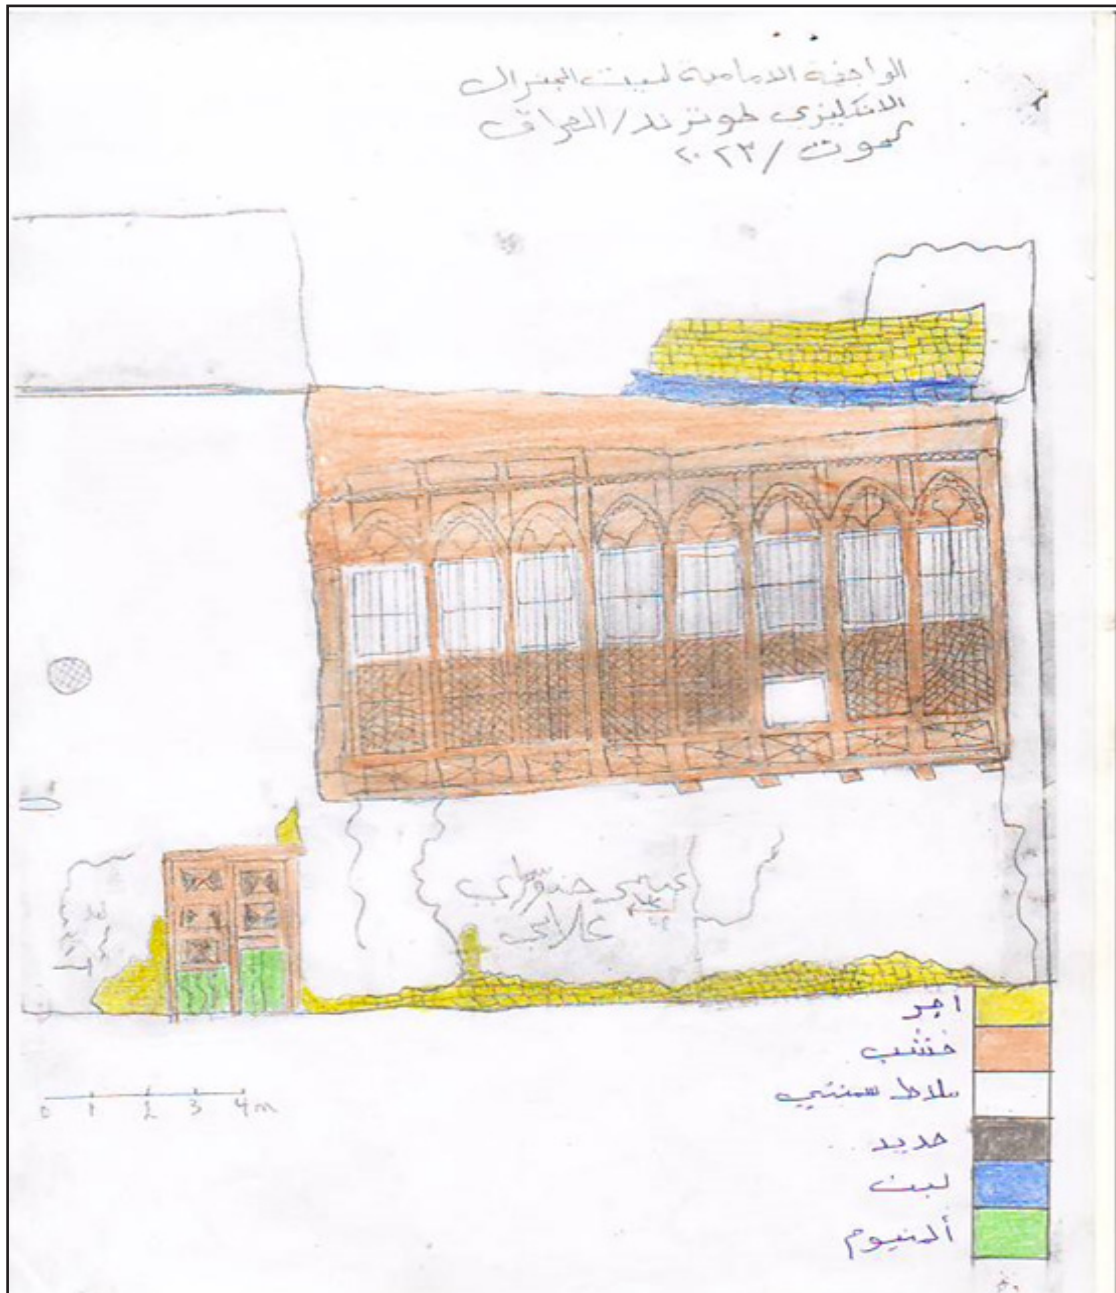
مخطط (2) مواد البناء للواجهة الامامية لبيت طاوزند (رسم الباحث 2023).

**اما عن مواد البناء:** بُني البيت من الطابوق للجدران والاسس والعقود، وخشب القوغ والحصران للسقف والشناسيل والابواب والشبابيك والأعمدة والجص لانهاء الجدران، وكما مادة رابطة، والتراب الممزوج بالقش لتسييح السقف وحديد للمحجرات وكتائب الشبابيك<sup>(25)</sup>، استخدم الجص والطين والخشب لانه الجص والطين يجعل المبنى في الصيف بارداً وفي الشتاء دافئاً. مواد اضيفت للمبنى حديثاً (الطابوق، الطين، الخشب)<sup>(26)</sup>، الجص، الأسمنت كمادة

الطاوزند بصورة خاصة إذ تعد شناسيل النافذة الوحيدة الموجهة للخارج من جهة وساعدت أيضاً في تقارب الجيران وتبادل الأحاديث بين العوائل العراقية من جهة أخرى، ولاتعد وظيفة شناسيل للجمال فقط، بل إن لها وظيفة معمارية لتنقية الهواء حتى تسمح بدخوله عبر المشربيات والفتحات الصغيرة إلى داخل غرف المنزل، مما يساعد على تبريد الهواء وتنقيته، ويسمى بالتبريد التبخيري، ومن المتعارف عليه أن توضع في المشربيات جرار فخارية لتبريد الماء عن طريق الهواء المار بالشناسيل من الخارج، ومن أعلى الشناسيل بناء من الأجر (الستارة) والجص والطين وقد تم ملطه بالسمنت سنة (2007م)، (مخطط رقم 2).

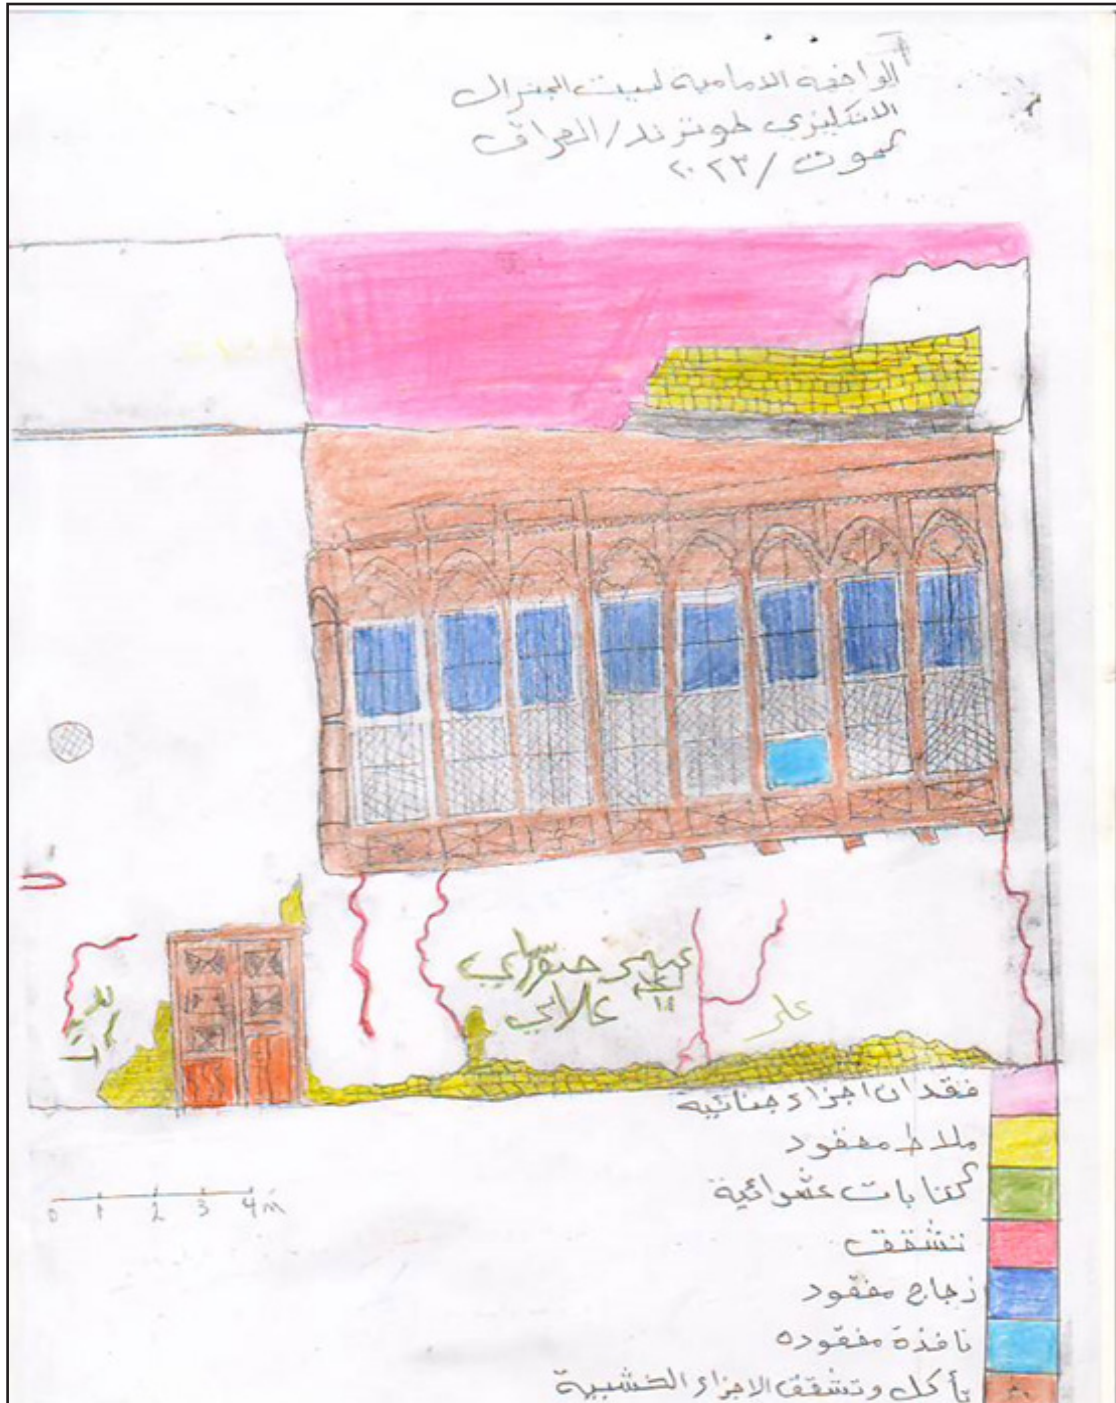
يؤدي إلى فقدان جزء من سماكتها وقوتها وضعف مقاومتها.  
-تشققات عميقة في مادة الخشب.  
-تغير لون الخشب.  
-تقوس واعوجاج الخشب.  
-سقوط أجزاء من سقف المبنى وسقف الشناشيل بسبب العوامل الطبيعية.  
-التغيرات الحرارية التي تؤدي إلى التقلص وتمدد الخشب مما يؤدي إلى ظهور التشققات داخل الخشب.  
-الصيانة الخاطئة للباب الرئيسية لها أثر كبير في الأضرار وهذه الصيانة تعد ضرراً.  
فقدان مطرقة الباب النحاسي لتعرضها للسرقة.  
-فقدان الزجاج الملون الذي كانت تشتهر به الشناشيل بسبب عوامل الطبيعة وأعوجاج الخشب مما يؤدي إلى سقوط الزجاج .  
-فقدان نافذة الجزء الجنوبي من الجهة اليمنى من الشناشيل في الخانة الثالثة بسبب عوامل مجهولة.  
-فقدان الجزء الأيسر العلوي من البناء بمساحة طول (1.87م<sup>2</sup>)، وعلى عرض (1.80م<sup>2</sup>)، وحسب ما موضح بالمخطط وباللون الوردي.  
-شقوق في وسط الواجهة الأمامية تحت الشناشيل على طول (2.3م<sup>2</sup>) وعلى عرض (1سم)، وبجنبه أيضاً تشقق بطول (2.5م<sup>2</sup>)، ويلاحظ أيضاً تشقق فوق الباب الرئيسية على عرض (20سم) وعلى طول (50سم).

-فقدان المادة الرابطة بين الأجر وهي الطين بسبب عوامل الطبيعة.  
-رطوبة صاعدة بسبب المياه الجوفية، والظاهرة تحت الواجهة الأمامية.  
-فقدان الجزء السفلي من الملاط بسبب الرطوبة.  
-التلوث البصري المستفاد يلاحظ وجود الأسلاك الكهربائية على واجهة البيت التي ربطت وعلقت على جدران الأمامية للبيت وعلى الشناشيل مما يؤدي إلى تشوه بصري لواجهة البيت، وهذا التجاوز من قبل الحكومة، إذ عملت الحكومة على مد ضفيرة (كابلات) الكهرباء الرئيسة على واجهة البيت من جانب ومن جانب آخر مد أسلاك الكهرباء (مولدات السحب)

تعد الحالة البنائية للواجهة الامامية لبيت طاوزند متهاكة جداً، إذ إنه يعاني من الإهمال الشديد من قبل الحكومتين المركزية والمحلية في المحافظة وصاحب العقار بسبب العوامل الاقتصادية، فضلاً عن تعرض البيت إلى عوامل طبيعية المتمثلة بالسقوط، إذ يلاحظ من خلال النظرة الأولى إن الشناشيل المعلقة في واجهة البيت ومن الجهة اليسرى قد سقط جزء منه بسبب تآكل الاجزاء السفلى من الشناشيل (شكل 27)، إذ تتكئ على السقيفة التي قام سكان المنطقة بوضع مساند حديدية لتجنب سقوط الشناشيل، وأيضاً ظهور تقشر وتشقق وتغيير لون الخشب، إذ إن الخشب المستعمل في صناعة شبابيك الشناشيل متهاك ومعوج بسبب العوامل الطبيعية (الأمطار، الرياح، الرطوبة، ارتفاع درجة الحرارة) فضلاً عن انتشار النمل الأبيض<sup>(28)</sup> (الأرضة) والفطريات (المخطط 3).

-انفصال الجزء الشمالي من الشناشيل عن الواجهة مما أدى إلى سقوط الشناشيل أثناء مدة هذه الدراسة.  
-التآكل الكبير لمادة خشب الشناشيل مما

مخطط (3) تقييم الاضرار واسبابها للواجهة الامامية لبيت الجنرال طاووزند  
(رسم الباحث 2023)، العراق.

- اجبار مالك الدار (ملك شخصي) بصيانة المبنى بصورة عامة وصيانة الواجهة الأمامية بصورة خاصة حسب قانون الآثار والتراث رقم (55 مادة 11 لسنة 2002)، وإزالة جميع التجاوزات داخل وخارج المبنى.
- العمل على صيانة الشناشيل وطلائها بمادة عازلة عن الحرارة والرطوبة، ومعالجة النمل الأبيض (الأرضة) والتخلص منها.
- إعادة تأهيل الشبابيك الموجودة في الشناشيل ووضع الزجاج الملون حسب حجم كل خانة من خانات الشباك.
- صبغ الشناشيل والباب الرئيسية بمادة الدملوك بعد نقشير متبقيات الصبغ القديم مع نصب سكة مع تعويض ما فقد من الأخشاب بمواد وعمل.
- طلاء أو تغليف الواجهة مع عمل صيانة للمفقودات من مواد البناء ووضع مادة رابطة لتعويض المفقود من مواد البناء حتى يحافظ المبنى على تماسكه وقوته ويقاوم عوامل التعرية.
- بناء الجدار الساقط وجعله محاذي ومتساوي مع البناء المجاور مع ارجاعه إلى شكله الأصلي.

بواجهة البيت ( والغرض من هذا العمل للجلوس تحت السقفة ) هذا الأمر يؤدي إلى تشوه واجهة البيت من جهة وتخريب الجدار الأمامي للمنزل لذا أيقترح إزالة السقف الذي أقيم على جدران الواجهة الخارجية للمنزل.

- تنظيف الجدار الواجهة الأمامية من الكتابات العشوائية وإزالة التجاوزات الإسلاك الكهربائية الملاصقة على واجهة الجدار الخارجي للمنزل.

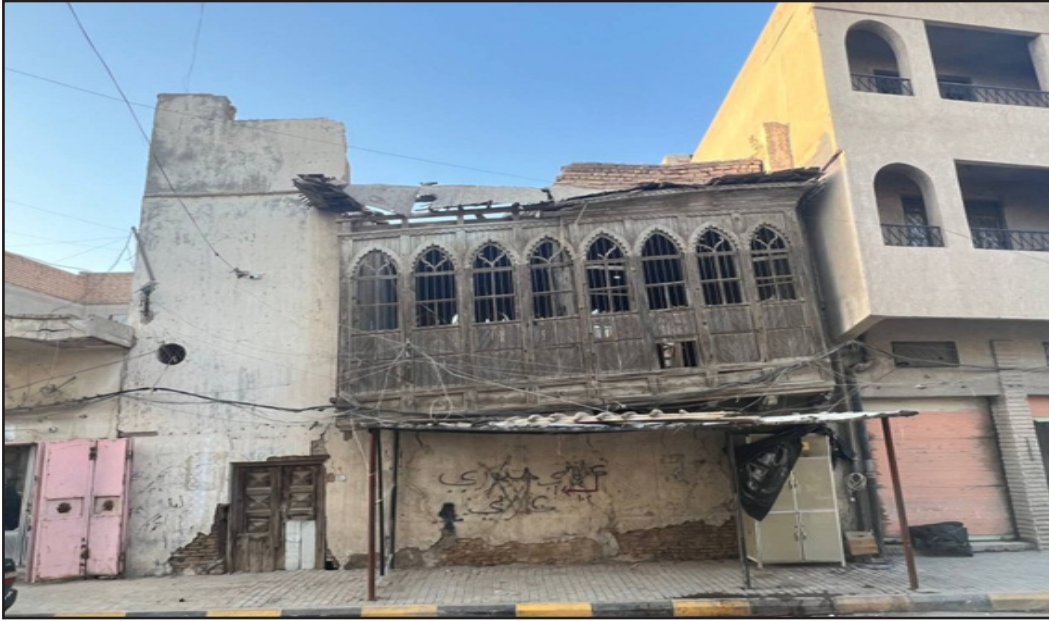
الشكل رقم (1) بيت الجنرال الانكليزي طاوزند الواقع في مدينة الكوت / محافظة واسط (تصوير الباحث 2023).

يعد بيت طاوزند من أكبر البيوت التراثية، وأقدمها في مدينة الكوت (الشكل 1)، ويعد هذا البيت من أوائل البيوت التي انشأت على الطراز البغدادي العثماني، وقد تم تسجيله كبيت تراثي من قبل لجنة البيوت التراثية المكلفة من قبل مفتشية آثار وتراث واسط عام (2007م)<sup>(1)</sup> وأعلن عن تراثيته بشكل رسمي في جريدة الوقائع العراقية رقم البيان (26 بالعدد 4445) في (2017/4/17)<sup>(2)</sup> وله ملف متكامل لدى دائرة التراث العامة التابعة للهيئة العامة للآثار والتراث.

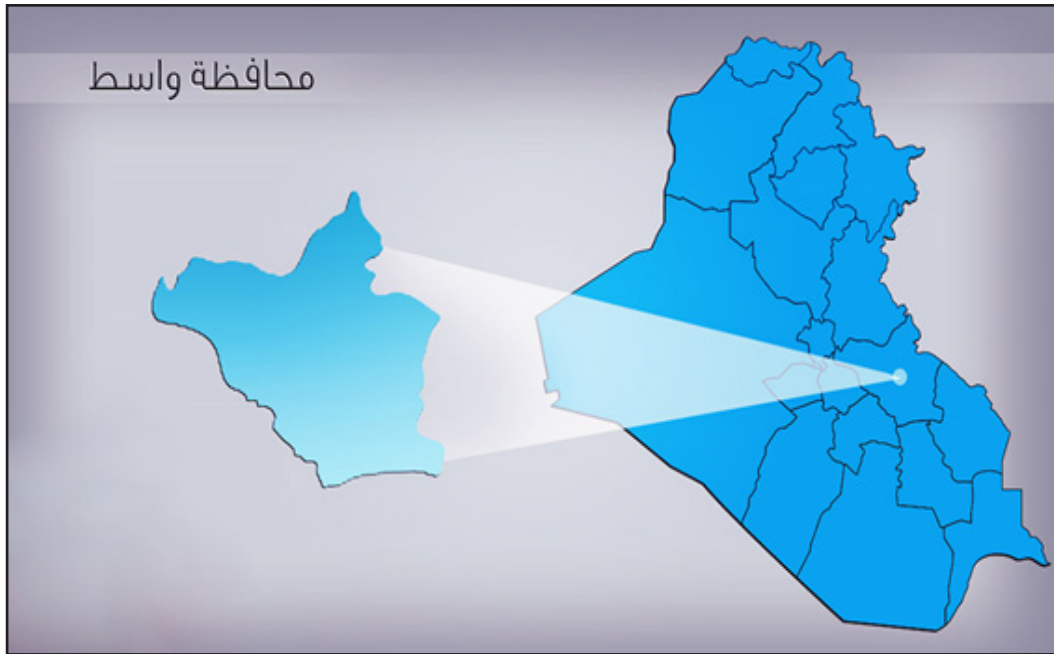
الشكل رقم (2) موقع مدينة الكوت في محافظة واسط على خريطة العراق.  
عن: علي فضيلة الشمري، فارس الشريف في 2020، الموقع الرسمي للعتبة الحسينية المقدسة.

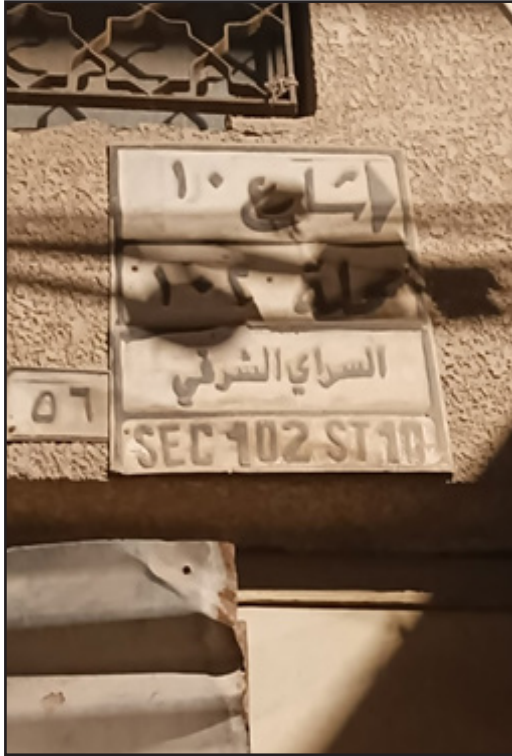
الشكل رقم (4) لوحة موجودة على الجدار الخارجي للبيت تحمل اسم المنطقة ورقم المحلة ورقم الشارع ورقم البيت (تصوير الباحث 2023).

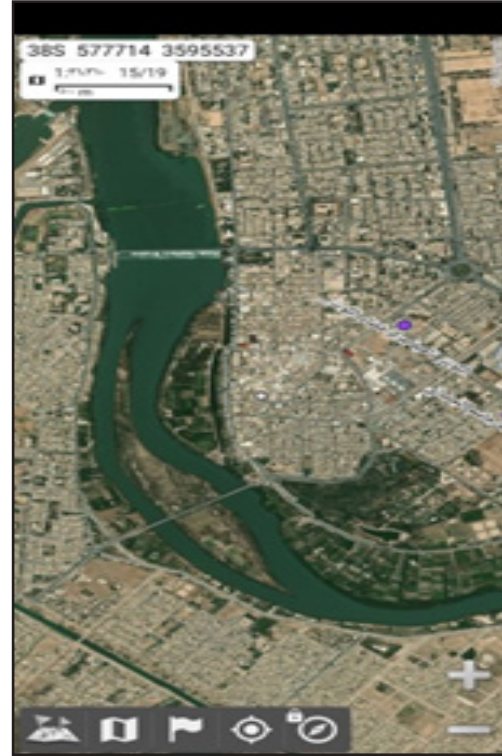
الشكل رقم (3) موقع بيت طاوزند في منطقة الشرقية القديمة في الكويت  
(<https://www.google.com/maps/@32.4941692,45.8279946,154m/data=!3m1!1e3?hl=ar>, 03.04.2023).

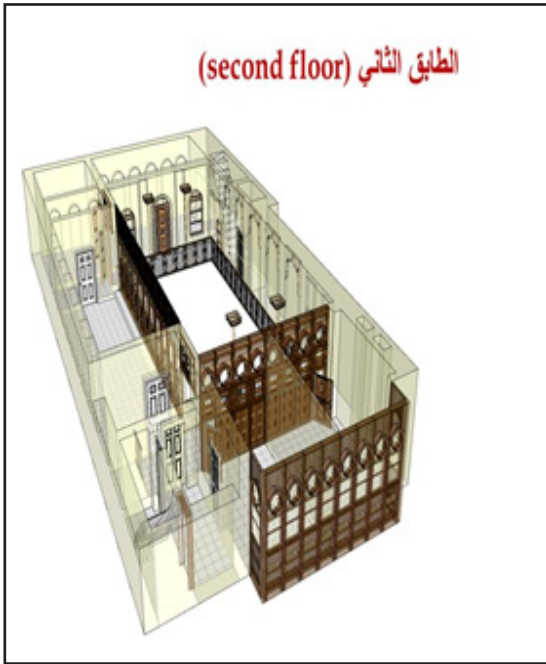
الشكل رقم (7) رفع معماري ثلاثي البعد للطابق العلوي لبيت طاوزند ببرنامج اوتوكاد، (طلاب جامعة واسط، كلية الهندسة/قسم هندسة العمارة، 2020).

شيد الطابق العلوي فوق الاقسام المشيدة في الطابق الأرضي (شكل 7)، إذ يحتوي الطابق العلوي من المبنى على ثلاث غرف وخمسة أعمدة (لتنشيت اسقف المنزل) (شكل 22) وتطل جميع الغرف على الساحة الوسطية او عن طريق أووين مسقفة<sup>(21)</sup> او (طارمه)<sup>(22)</sup> (شكل 23) تحملها أعمدة خشبية رشيقة ذات مقطع مثنى الشكل تتميز بتيجانها الجميلة في الطابق الأرضي (شكل 18-أ)، وللوصول إلى غرف الطابق العلوي يتم عن طريق ممرات يبلغ ابعاد الغرفة الأولى الواقعة فوق غرفة الضيوف (7.30م<sup>2</sup> x 3.30م<sup>2</sup>)، وتضم مدخلين وشناسيل<sup>(23)</sup> (شكل 7-23) مظلة على الممر والممر مطل على الساحة الوسطية من البيت، من اهم عناصر هذه الغرفة العقود والشبابيك الخشبية والمعمولة من خشب الساج والجاوي والجام<sup>(24)</sup> والتي تشابه الزخارف الإسلامية المحيطة بالساحة الوسطية من جميع الجهات، وفي نهاية الممر غرفة ابعادها (5.5م<sup>2</sup> x 4م<sup>2</sup>)، وتجاورها من الجهة اليمنى غرفة اخرى ابعادها (4م<sup>2</sup> x 4م<sup>2</sup>)، وفي نهاية الممر غرفة مخزن صغير لتخزين الحبوب والمواد الغذائية ابعادها (4م<sup>2</sup> x 2.60م<sup>2</sup>)، (شكل 22).

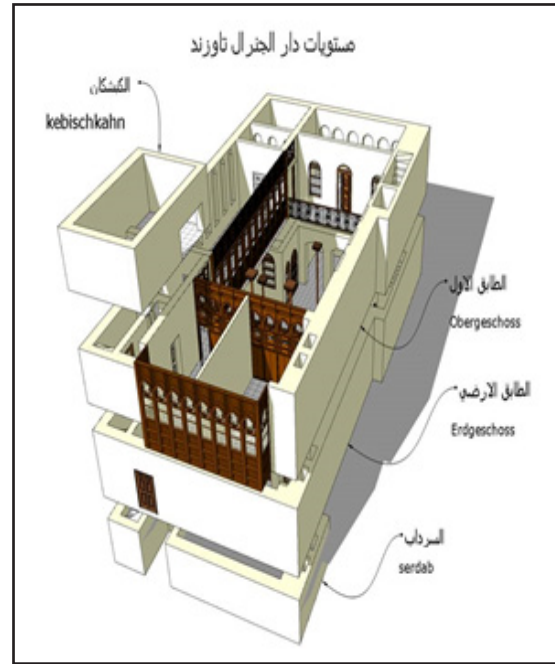
الشكل رقم (6) رفع معماري ثلاثي البعد لبيت طاوزند ببرنامج اوتوكاد (طلاب جامعة واسط، كلية الهندسة/قسم هندسة العمارة، 2020).

والأخطر الوقوف فوقه بسبب هشاشة سقف السرداب لذلك كان من الصعب علينا الدخول إلى السرداب وتوثيقه لذلك اعتمدت على توثيق السرداب من قبل طلاب جامعة واسط / كلية الهندسة / قسم المعماري برسم اوتوكاد (شكل 6، 7، 18)

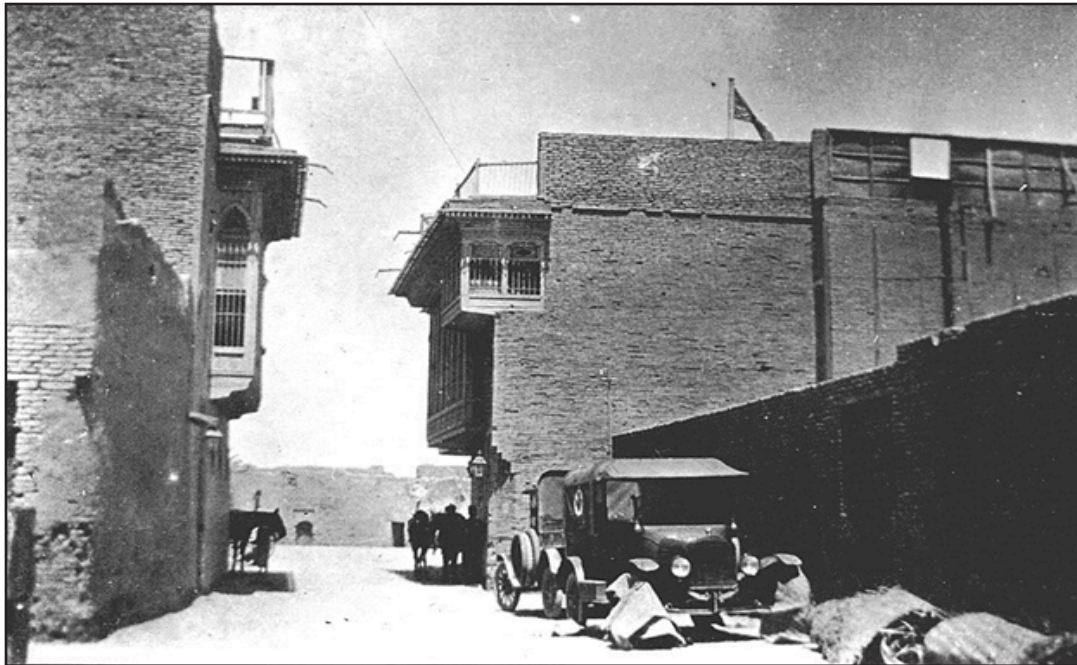
الشكل رقم (8) صورة لبيت الجنرال الانكليزي طاوزند (على اليسار) مقابل بيت استخدم كمقر عسكري، 1915.  
(<https://mespot.net/156.jpg>)

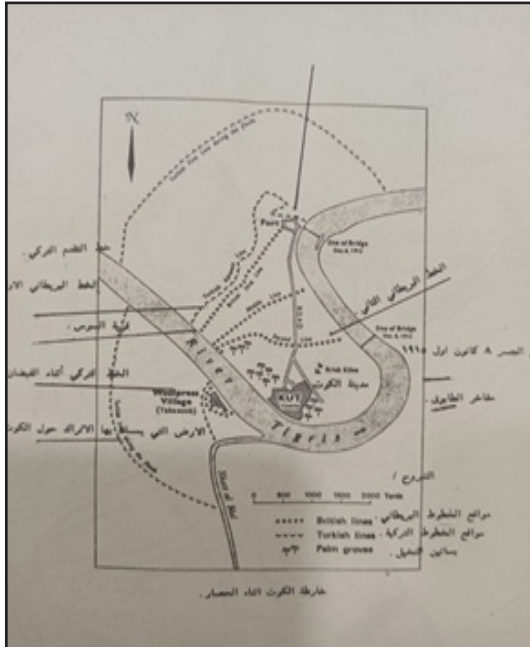
الشكل رقم (12) خريطة قام الجنرال طاوزند برسمها في كتابه حول مذكراته وحصار الكوت (رسل برادون ، ص 306).

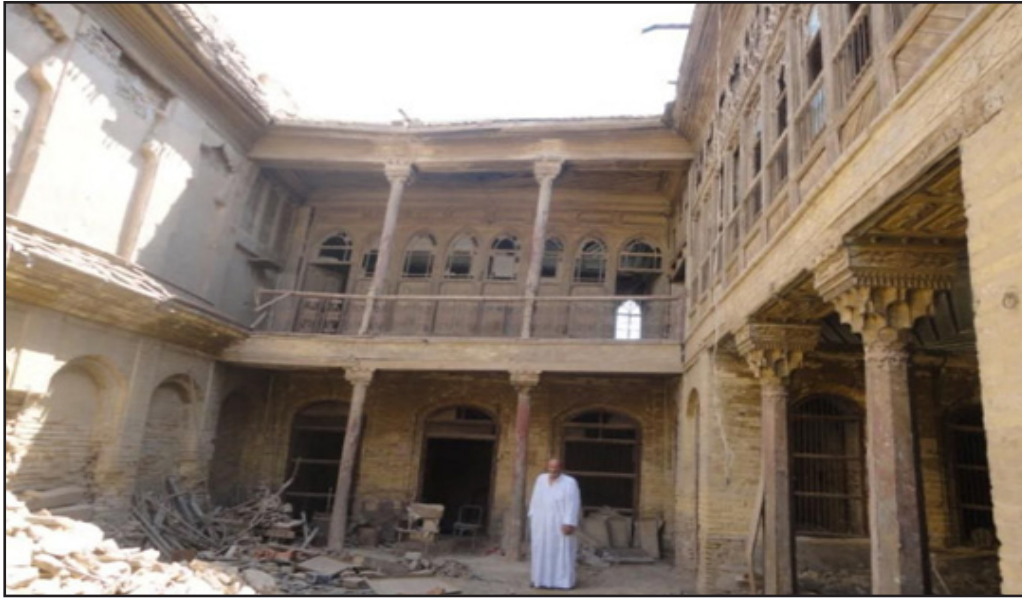
شكل رقم (15) الساحة الوسطية للبيت  
محمد جاسم، تصوير البيوت التراثية في لواء الكوت، بحث غير منشور، 2011  
ص 6.

يتألف الطابق الأرضي من ساحة وسطية<sup>(14)</sup> (الشكل 15) التي تتيح انارة الحجر وتهويتها من جهة ومن جهة اخرى يحافظ على خصوصية البيت، وتحيط بها الحُجر من ثلاث جهات، واما جهته الغربية مغلقة (الشكل 15-16-17)، ويوجد بقايا لنافورة مائية في وسط الباحة، وللأسف لم تعد هذا النافورة موجودة ولم يتمكن الباحث من العثور عليها، يقع المدخل في الجهة اليمنى من البيت، وطول المدخل (4.30م<sup>2</sup>) وعرضه (1.80م<sup>2</sup>) وهذا المدخل هو الوحيد للمبنى ولا يوجد مدخل آخر غيره، يؤدي المدخل الى حجرة صغيرة تقع على يسار الداخل، كانت تستعمل كمكتب استعلامات لمدخل البيت، وجنب المكتب سلم يربط السرداب والطابق الأرضي وينتهي إلى الطابق العلوي، (شكل 18، 7، 6) وعلى الجهة اليمنى حجرة استقبال (مقببة)<sup>(15)</sup> (استقبال الضيوف

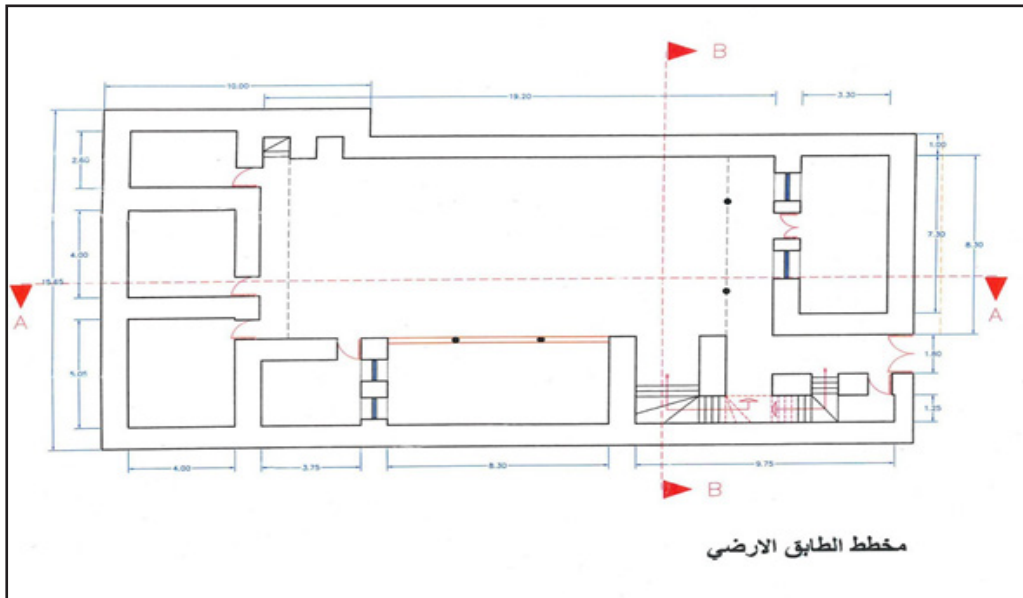
الشكل رقم (16) مخطط الطابق الارضي موضح عليه مساحة الكلية للبيت  
لهيئة العامة للآثار والتراث، ص 63.

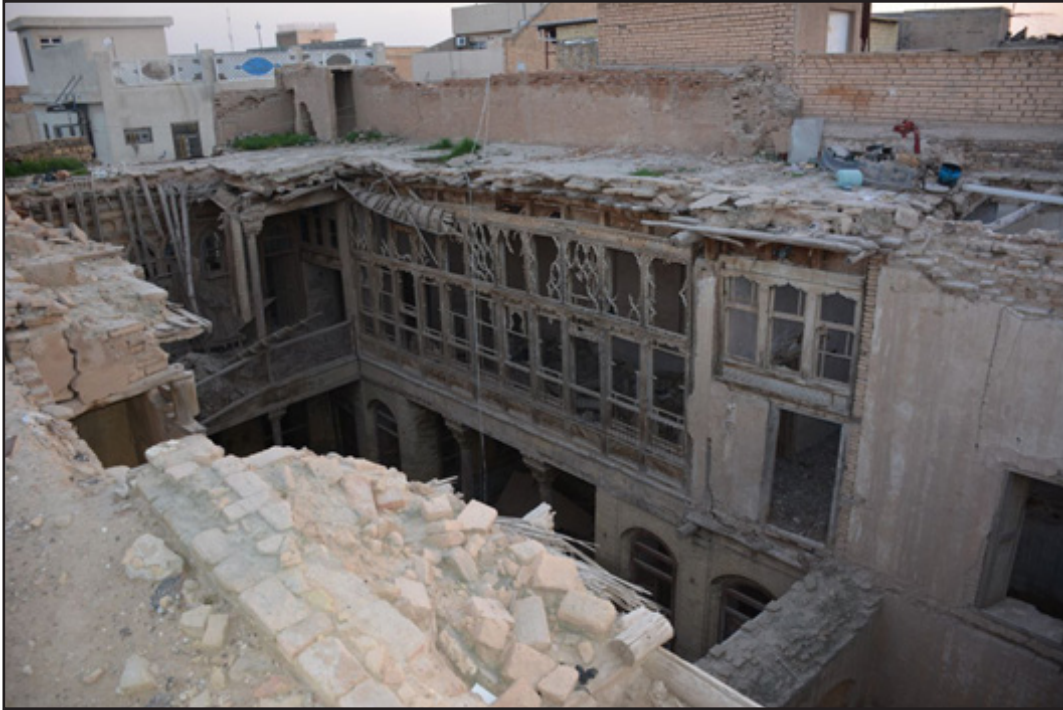
شكل رقم (17) صورة للساحة الوسطية المفتوحة  
(تصوير الباحث 2023).

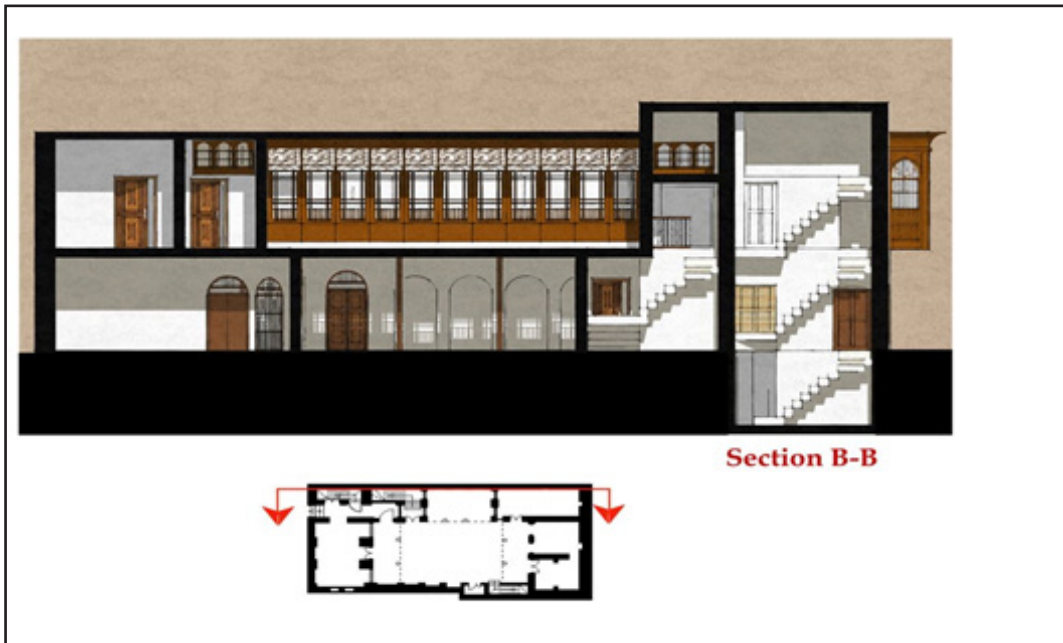
شكل رقم (18) صورة لواجهة غرف الطابق الارضي ببرنامج اوتوكاد.  
جامعة واسط / كلية الهندسة / قسم الهندسة المعمارية 2020.

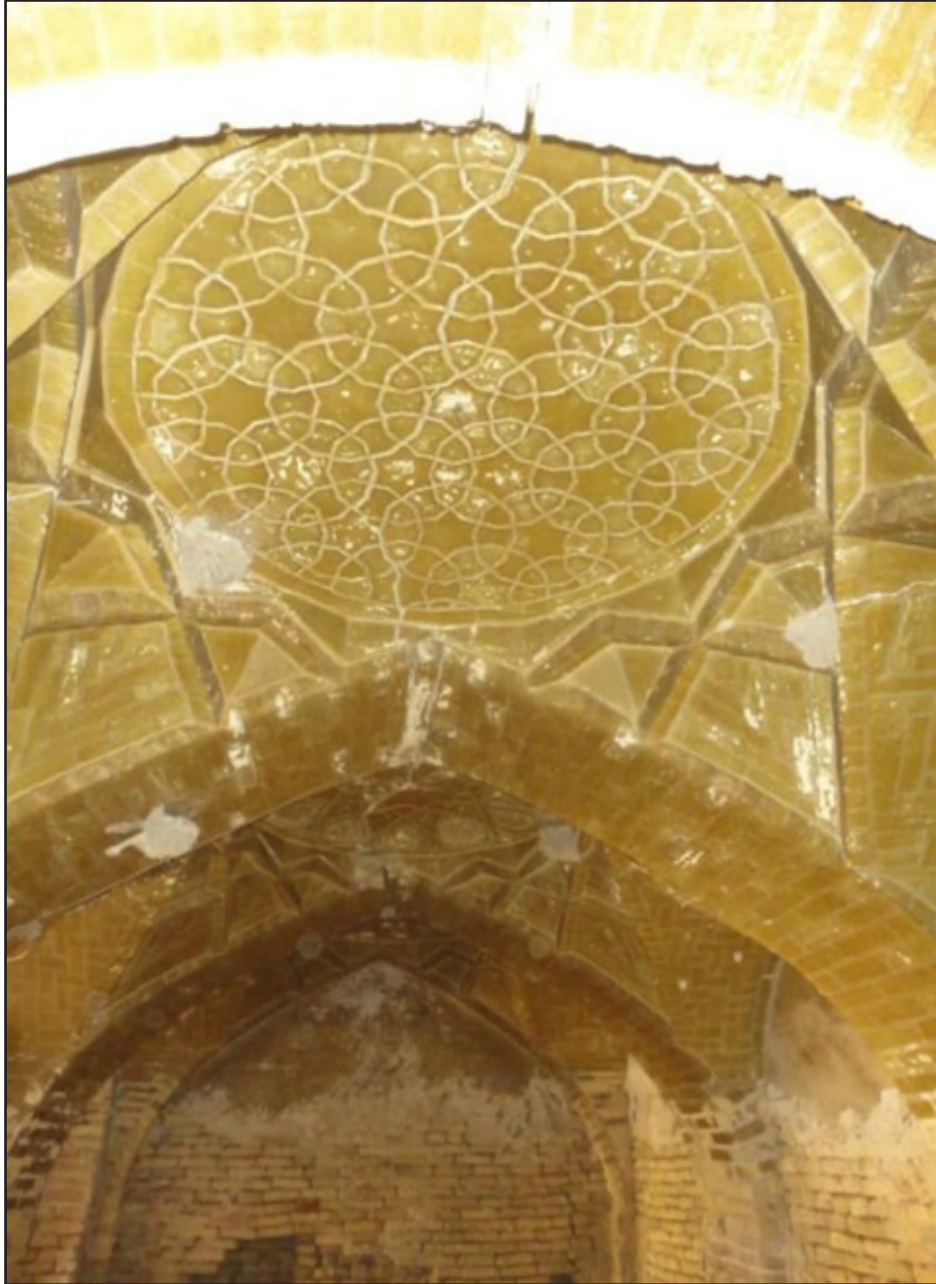
شكل رقم (19) صورة لسقف غرفة استقبال الضيوف المقببة (تصوير الباحث)، ص 3.

الرسميين) ذات مساحة (30، 7م<sup>2</sup>) (30، 3م<sup>2</sup>)، (شكل 19) ويضم البيت ثلاثة حجر، أبعاد الحجر الأولى من جهة اليسار (75، 3م<sup>2</sup> x 4م<sup>2</sup>)، والحجرة التي تليها (5، 5م<sup>2</sup> x 4م<sup>2</sup>) والحجرة الخلفية (4م<sup>2</sup> x 4م<sup>2</sup>). بني البيت على الطراز البيوت البغدادية<sup>(16)</sup> إذ ويوجد على الجهة اليمنى من حجرة الاستقبال بادكير مبني من الحجر ترتبط بسطح البيت<sup>(17)</sup> مع مرفقات عامة وسلمين وستة أعمدة من الخشب وكل عمود يشبه العمود الآخر، ابعاده (5م<sup>2</sup> x 0.9سم). (شكل 20-أ، 20-ب)، ويوجد غرفة في زاوية البيت ابعادها (2.60سم<sup>2</sup> x 4م<sup>2</sup>) كانت تستخدم كمطبخ لطبخ الطعام (شكل 21) وقد بني سقف الطابق الأرضي للبيت من الطابوق والطين وجذوع النخيل، وقد قاموا باستخدام جذوع النخيل والخشب بصورة عامة على وضعها في السقف كجسور وروافد خشبية، تستند الواجهة على أعمدة تتميز بأشكال تيجانها المزخرفة وكما وضحنا ذلك صورة (شكل 21-أ، 21-ب)، وقد بلطت أرضية البيت بالفرشي، وقبل أن نصف الطابق الاول للمبنى يجب أن نصف السرداب<sup>(18)</sup>، إذ يرتبط بسلم يبدأ من السرداب إلى الطابق الأرضي ومن ثم الطابق العلوي وسطح البيت (شكل 18) (البيتونة)<sup>(19)</sup> اما السرداب فأبعاده (5م<sup>2</sup> x 4م<sup>2</sup>)، واستعمل السرداب كعنصر تصميمي أساس في البيوت التراثية كما انه يمثل احد خصائص البيت التراثي الشرقي عامة والعراقي بوجه خاص، ومن المؤكد إن العامل المناخي يمثل السبب الرئيسي وراء تشييد السرداب، ففي الصيف تتم الاستفادة من السرداب لقضاء معظم ساعات النهار الحار وخاصة وقت الظهيرة أثناء تناول طعام الغداء والاستراحة من بعده ويتم اللجوء إلى السطح بعد الغروب مباشرة حتى أن بعضهم يتناول العشاء ويقضي الوقت قبل النوم على السطح فضلاً عن النوم على السطح من التقاليد الراسخة بين العوائل العراقية قاطبة وبخاصة في مدن الوسط والجنوب<sup>(20)</sup>، والآن سرداب بيت طاوزند مملوء بالمياه الجوفية والأتربة والحيوانات ومن الخطورة الدخول اليه

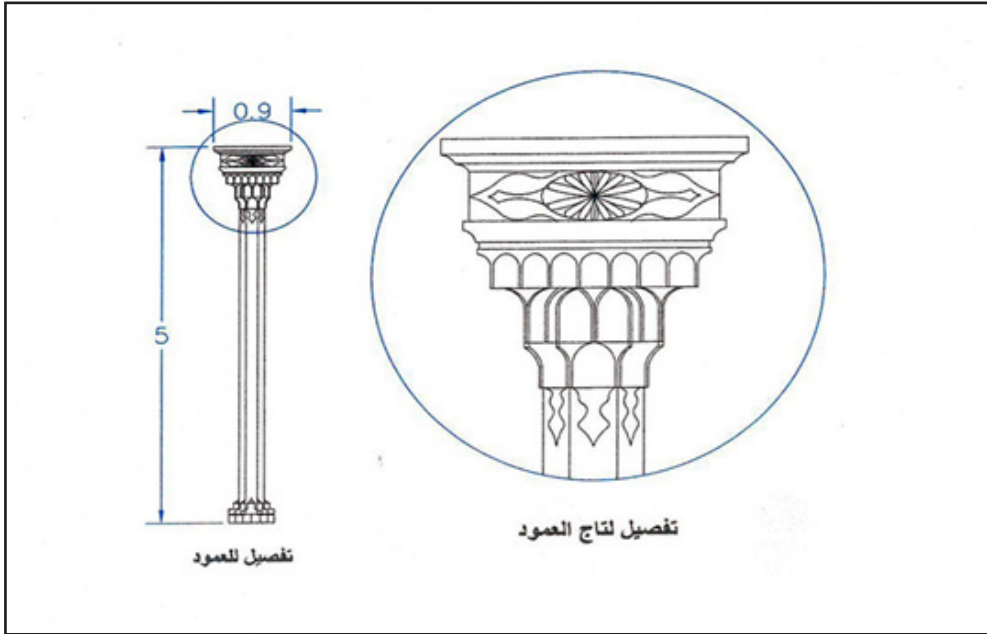
شكل رقم (20- أ) اعمدة المنزل المتواجدة داخل بيت طاوزند.  
الهيئة العامة للآثار والتراث، لجنة المسح السياحي والآثاري والتراثي، التوثيق المعماري  
للدور التراثية، محافظة واسط، بيت طاوزند، 4/3، 2007، ص 67.

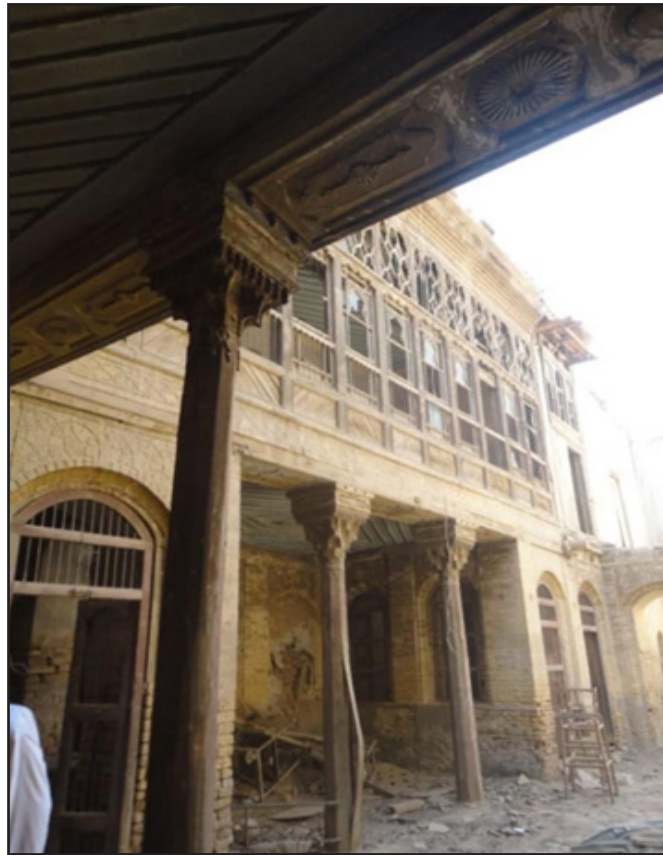
شكل رقم (20- ب) اعمدة المنزل المتواجدة داخل بيت طاوزند.  
الهيئة العامة للآثار والتراث، ص 76.

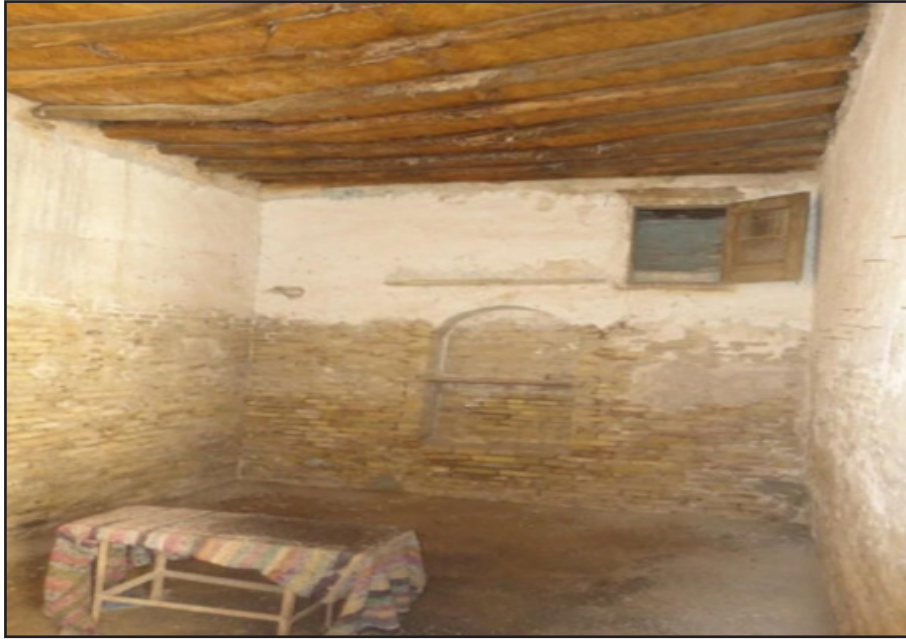
شكل رقم (21) مطبخ بيت طاوزند (تصوير الباحث).

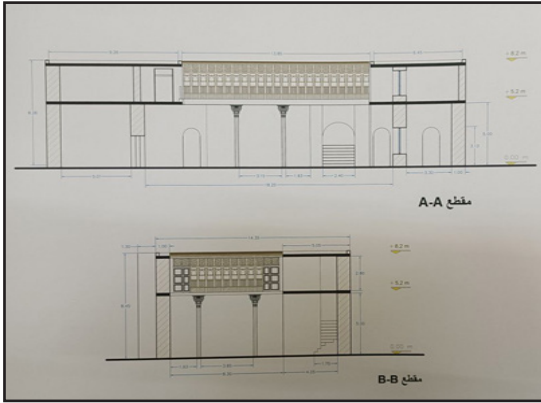
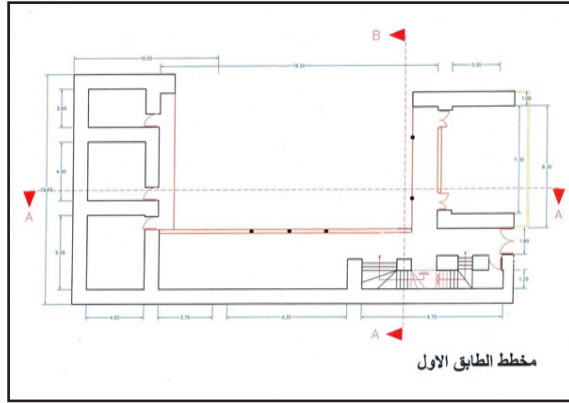
شكل رقم (22) مخطط الطابق الاول موضح عليه المساحة الكلية للبيت الهيئة العامة للأثار والتراث.

شكل رقم (23) تفاصيل واجهة الطابق الثاني مع الاعمدة الهيئة العامة للأثار والتراث.

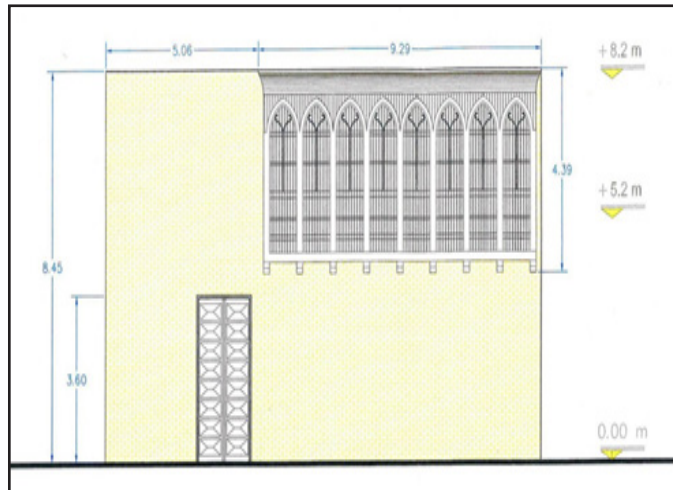
شكل رقم (24) الواجهة الامامية لبيت طاوزند الهيئة العامة للأثار والتراث.

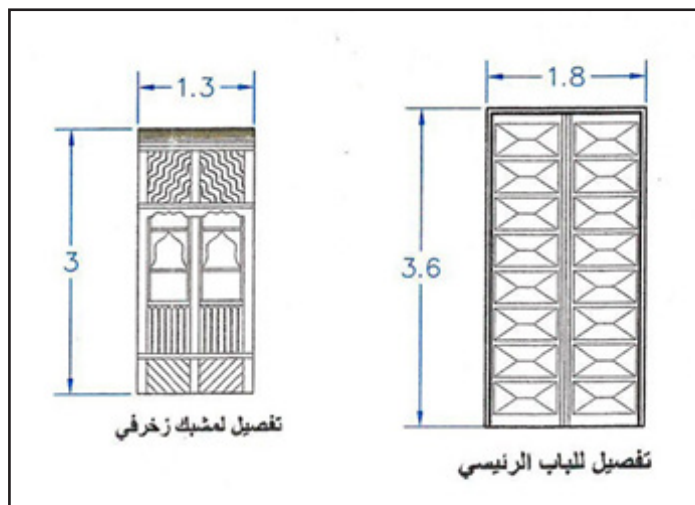
شكل رقم (25-أ) يوضح تفصيل الباب والشبابيك الهيئة العامة للأثار والتراث.

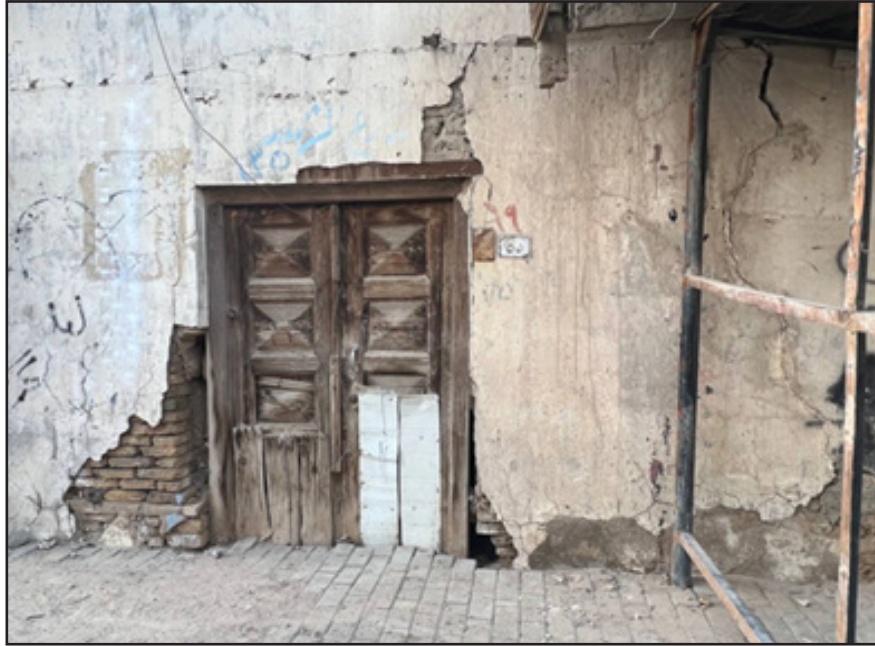
شكل (25-ب) يوضح تفصيل الباب الهيئة العامة للآثار والتراث.

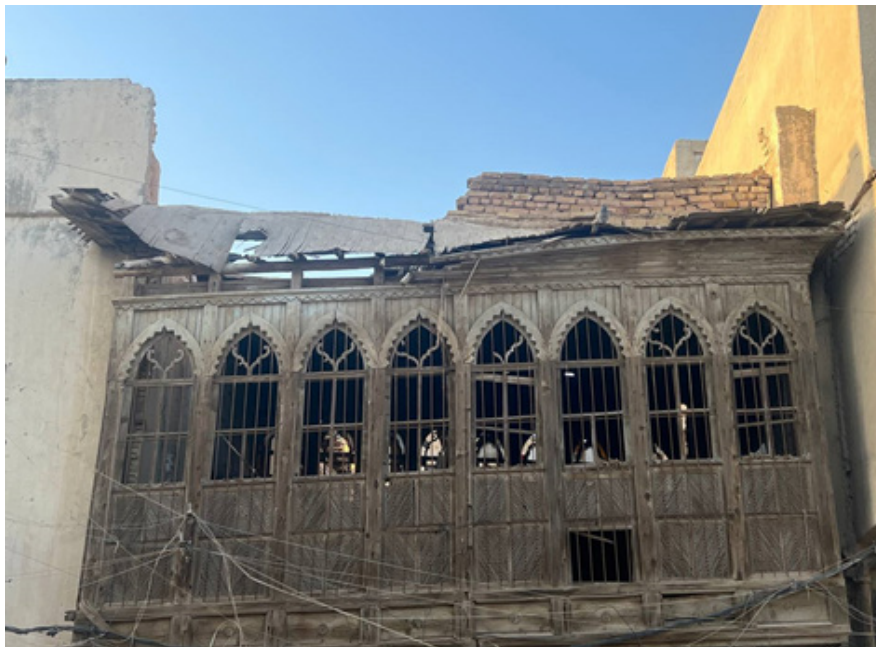
شكل رقم (26) شناسيل بيت طاوزند (تصوير الباحث 2023).

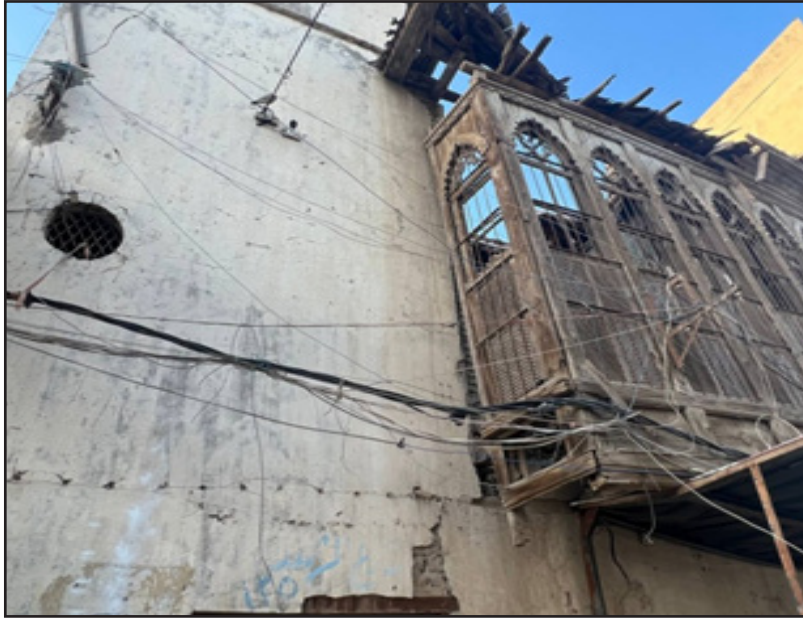
شكل رقم (27) سقوط الشناشيل من الجهة اليسرى (تصوير الباحث 2023).

من أهم أسباب هذه الأضرار العوامل الجوية وأولها الأمطار فبتاريخ (2023/4/9) وفي ساعة التاسعة مساءً ونتيجة لسقوط الأمطار بغزارة وهبوب الرياح الشديدة في محافظة واسط مركز الكوت تم ابلاغ مفتشية آثار وتراث واسط من قبل الباحث بسقوط الشناشيل الخشبية الموجودة على واجهة البيت مما أدى إلى تدمير شامل للشناشيل (شكل 29)، مما جعل شقيق أصحاب الملك إلى نقل الشناشيل المتضررة والمكسورة والمتفتتة إلى داخل المنزل خشية من ضياعها (شكل 30).

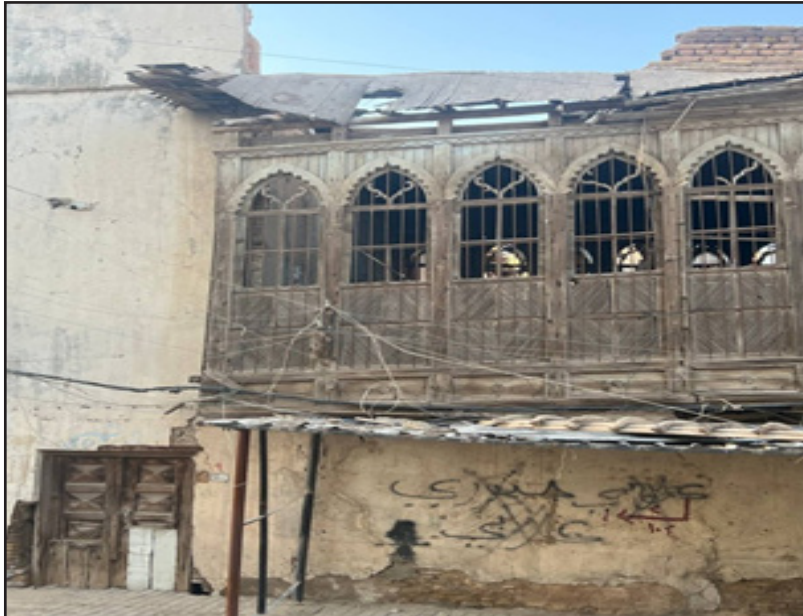
من قبل السكان المجاورين للبيت وتعلقها على شناسيل البيت (شكل 28)، فضلاً عن الكتابات العشوائية.

شكل رقم (28) صورة توضح الاسلاك الكهربائية المتعلقة بالشناشيل (تصوير الباحث 2023).

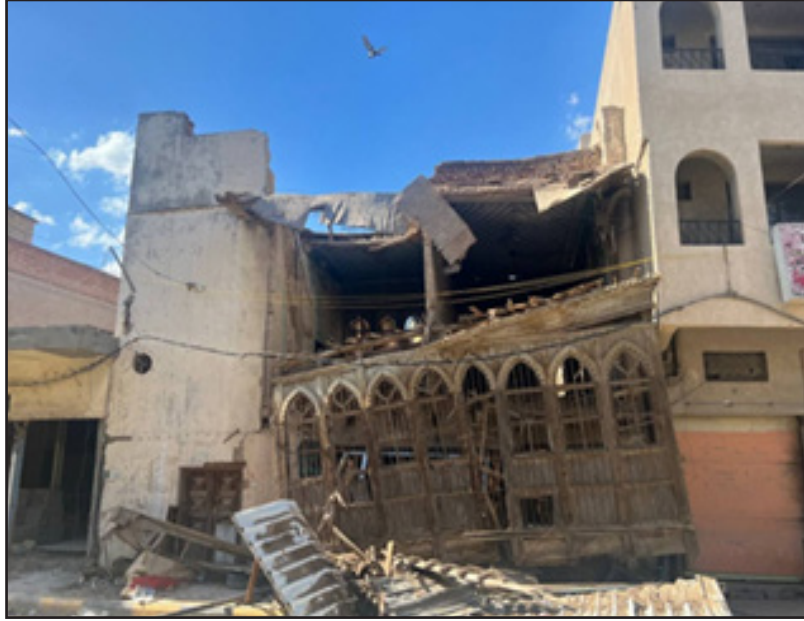
شكل رقم (29) واجهة بيت طاوزند بعد الامطار (تصوير الباحث 2023).

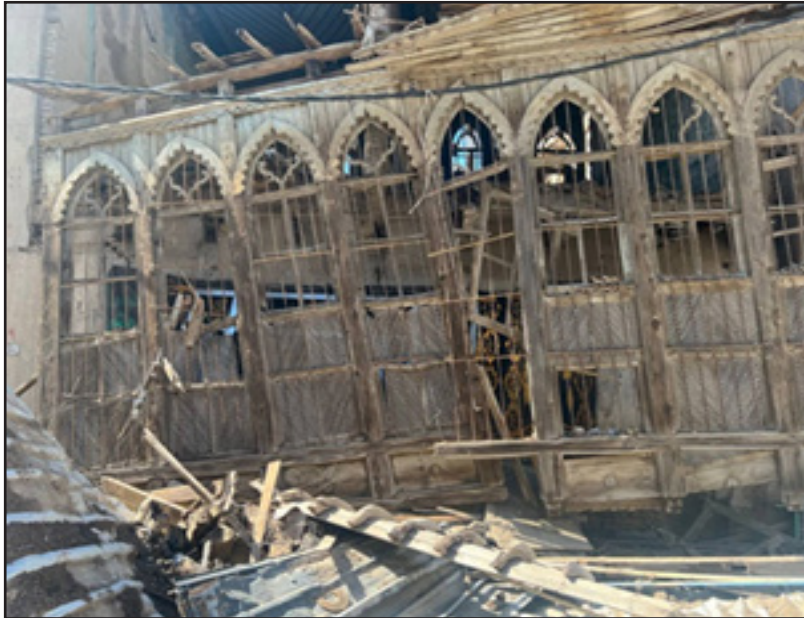
شكل رقم (30) شناثيل بيت طاوزند قبل نقلها (تصوير الباحث 2023).
